Parc à résidus et bassin de polissage de la mine Louvicourt

Évaluation annuelle de la performance - 2021

005-21461224-3000-RF-Rev0

31 mars, 2022

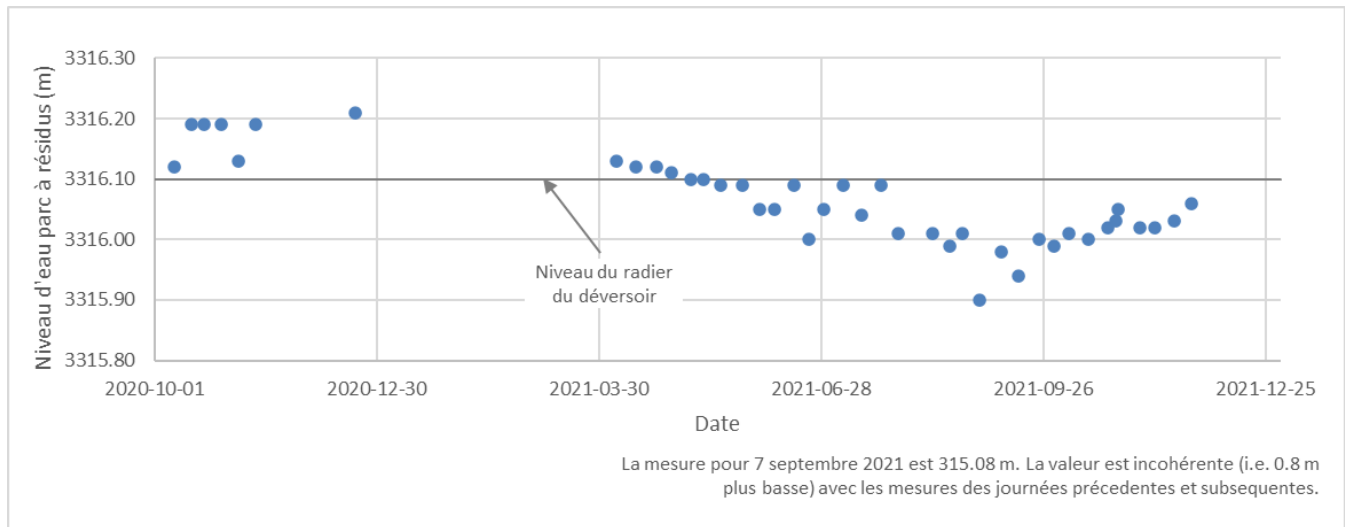
Figure 9: Niveaux d'eau 2021 dans le parc à résidus (mesures fournies par Teck)

Le niveau d'eau du bassin de résidus a été mesuré chaque semaine par une jauge du personnel pendant la saison des eaux libres (voir Figure 9). En 2021, les niveaux d'eau enregistrés du bassin ont varié entre 315,9 m (0,2 m sous le radier du déversoir) à la fin du mois d'août et 316,13 m (0,03 m au-dessus du radier du déversoir) pendant le mois de la crue. Il est probable que des niveaux d'eau plus élevés se soient produits pendant les mois de printemps, mais ils n'ont pas été captés par les mesures hebdomadaires. L'année climatique sèche a fait que les niveaux d'eau sont restés sous le radier du déversoir pendant toute la saison ouverte après la crue.

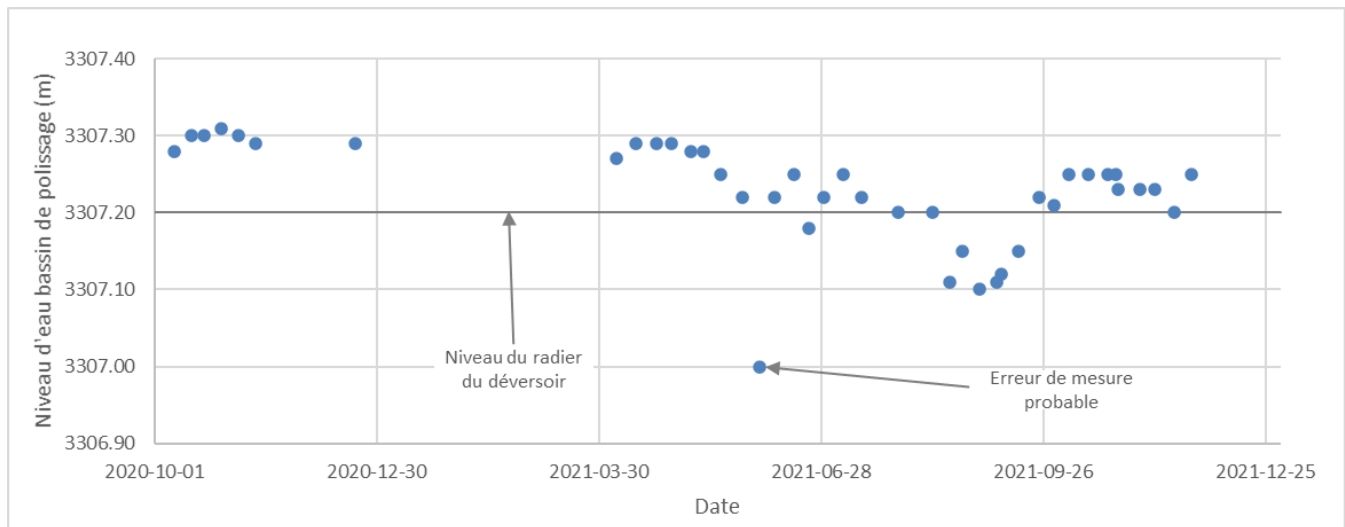
Figure 10: Niveaux d'eau 2021 dans le bassin de polissage (mesures fournies par Teck)

Le niveau d'eau de l'étang de polissage a été mesuré chaque semaine par une jauge du personnel pendant la saison des eaux libres (voir la Figure 10). En 2021, les niveaux d'eau enregistrés variaient entre 307,10 m (0,1 m sous le radier du déversoir) à la fin du mois d'août et 307,29 m (0,09 m au-dessus du radier du déversoir) pendant le mois de la crue. Il est probable que des niveaux d'eau plus élevés se soient produits pendant les mois de printemps, mais ils n'ont pas été captés par les mesures hebdomadaires.

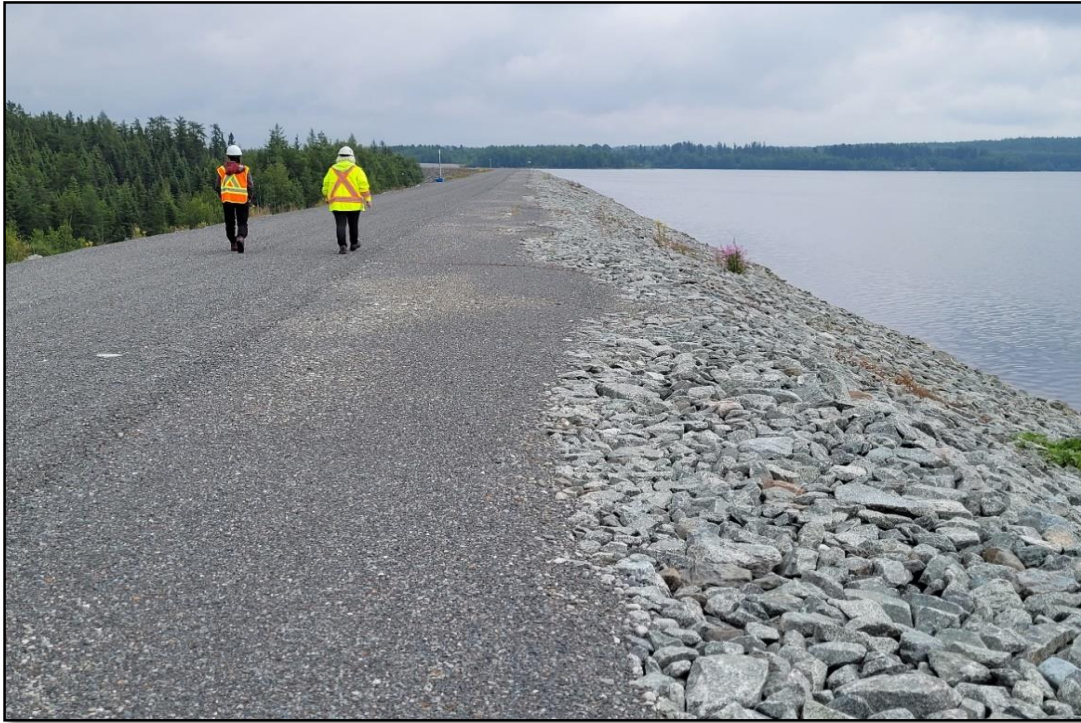
Photo 1 : Digue 1D – Vue de la pente amont avec enrochement remplacé.

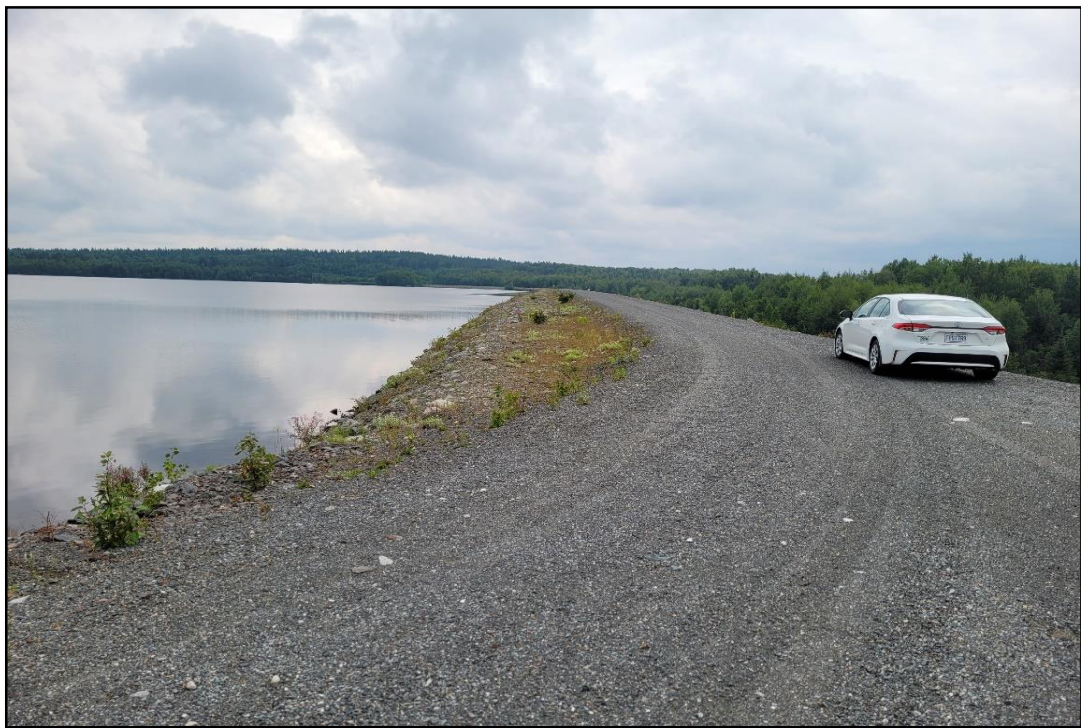
Photo 2 : Digue 1C – Vue de la pente amont avec enrochement abimé,

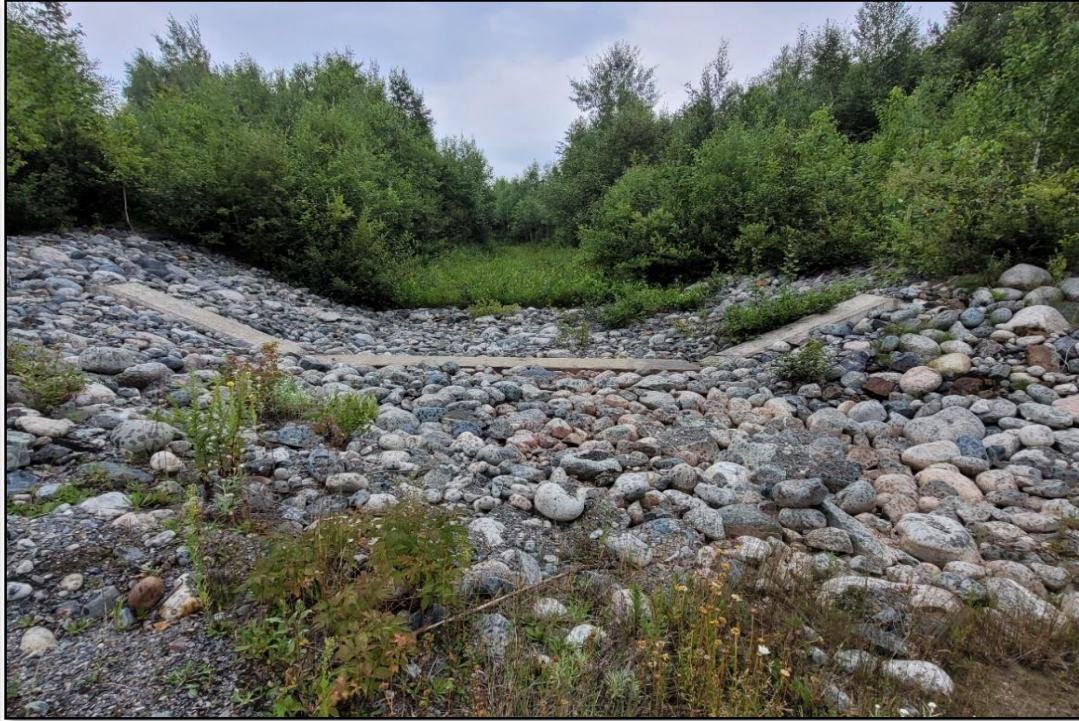
Photo 3 : Deuxième déversoir d'urgence, parc à résidus.
Vue du seuil en béton, et de la végétation dans le canal amont.

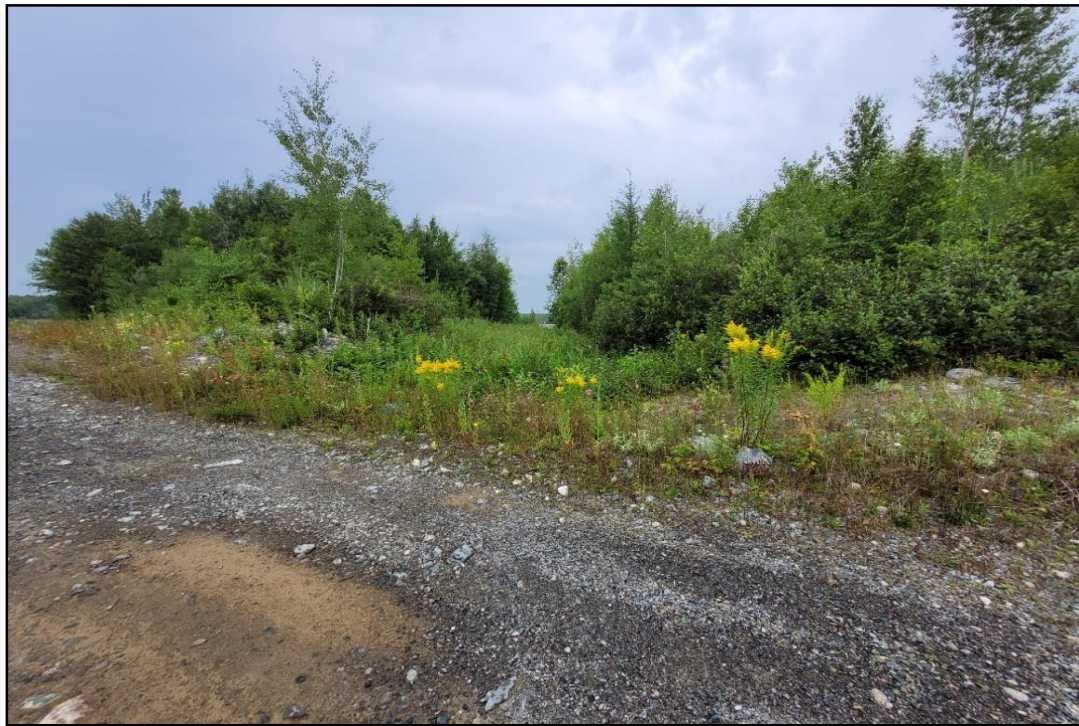
Photo 4 : Deuxième déversoir d'urgence, parc à résidus.
Vue de la végétation dans le canal aval.

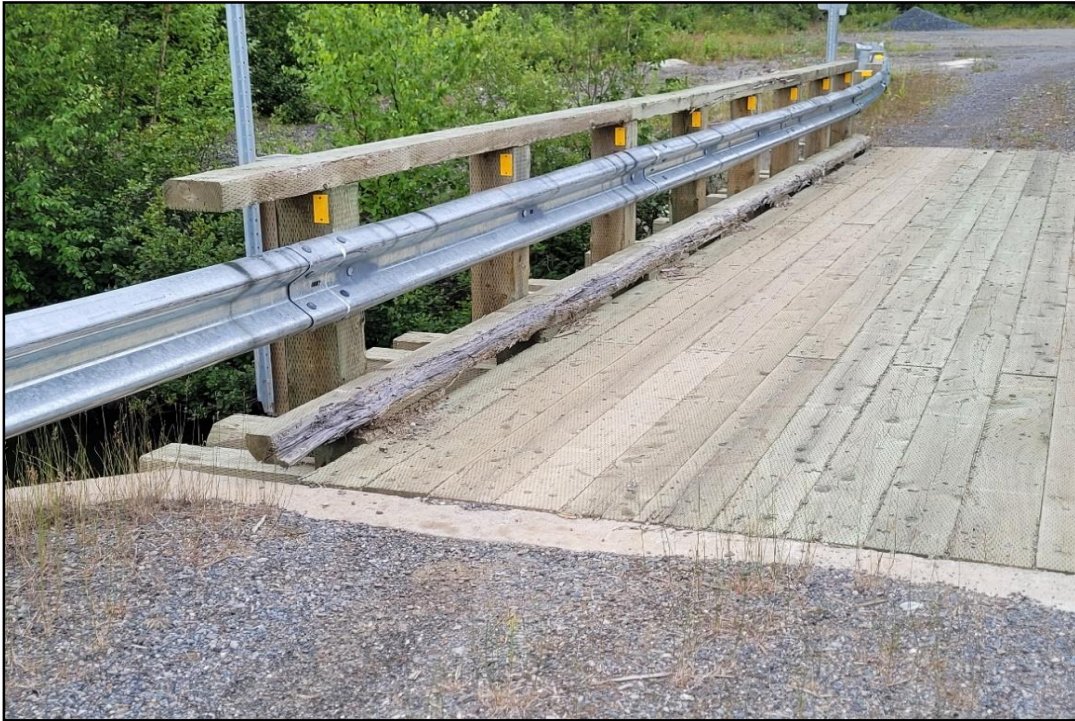
- Le pont d'accès à proximité du déversoir du PAR a été réhabilité en 2018 et semble en bon état, bien que les blocs de bordure semblent subir un certain raclage, vraisemblablement par les engins de déneigement (photographie 5). Il est noté que l'état en 2021 est similaire aux conditions en 2020 (pas de dégradation supplémentaire). Si ce problème s'aggrave, il pourrait être conseillé de protéger les blocs de bois avec un revêtement métallique pour améliorer la durabilité.

Photo 5 : Pont d'accès au site avec protection de voie quelque peu abimée, mais toujours utilisable.

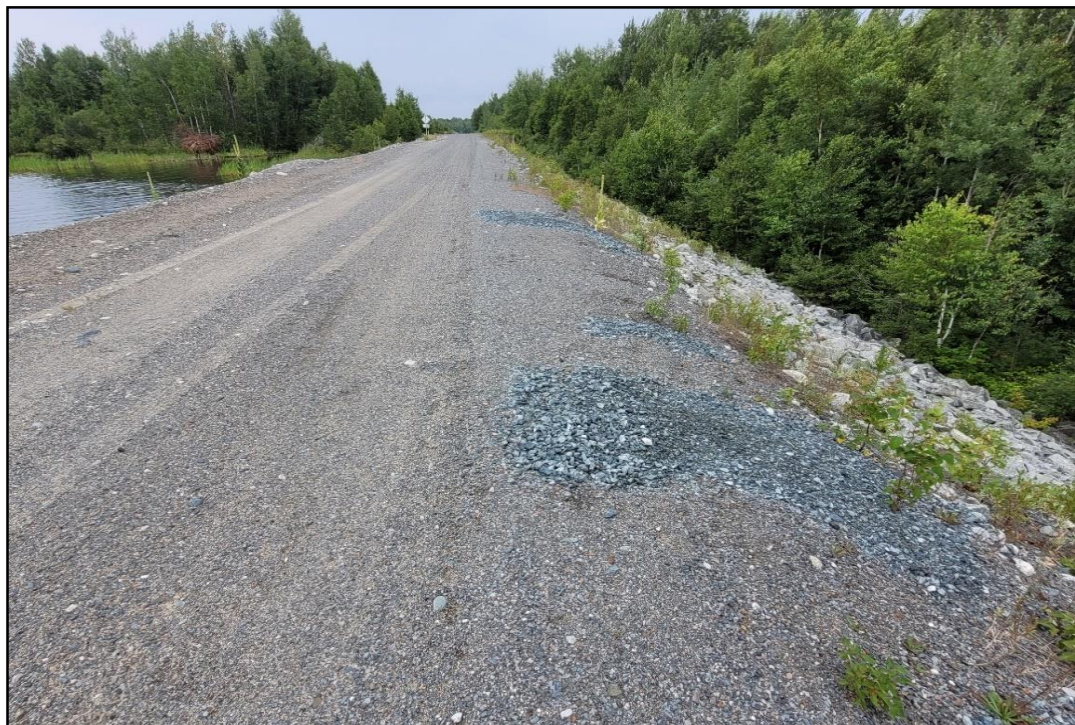
Photo 6 : Digue 1E – Preuve de travaux d'entretien dans les sillons d'érosion sur la crête de la digue.

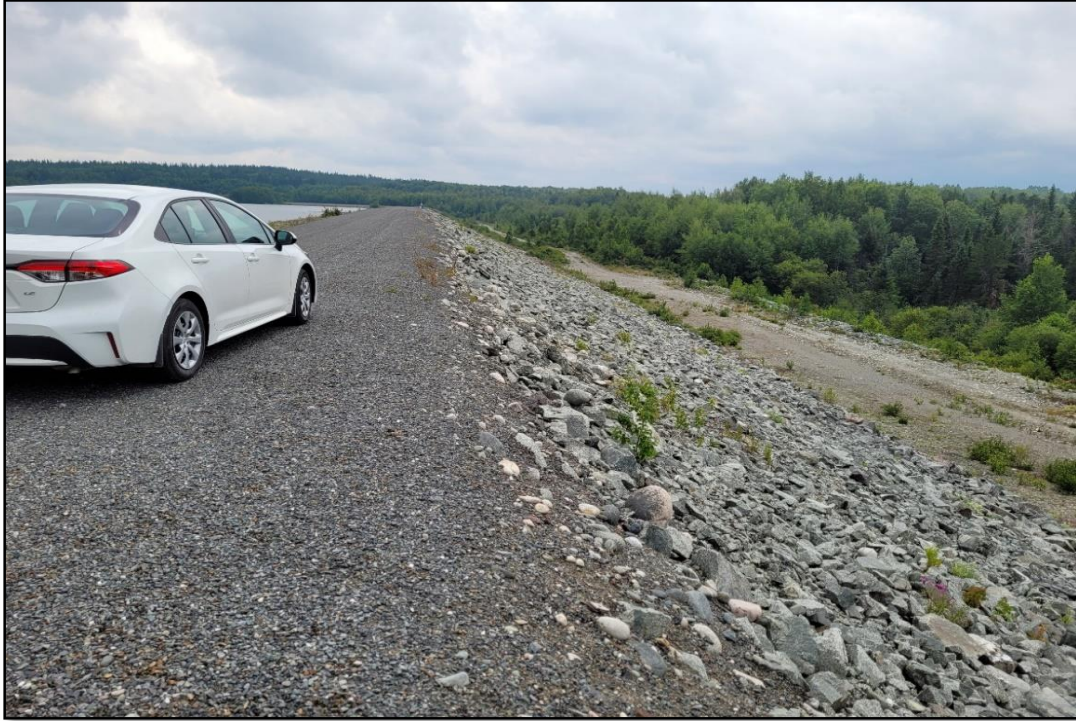
Photo 7 : Digue 1C – Vue de la crête démontrant la flore au pied de la digue.

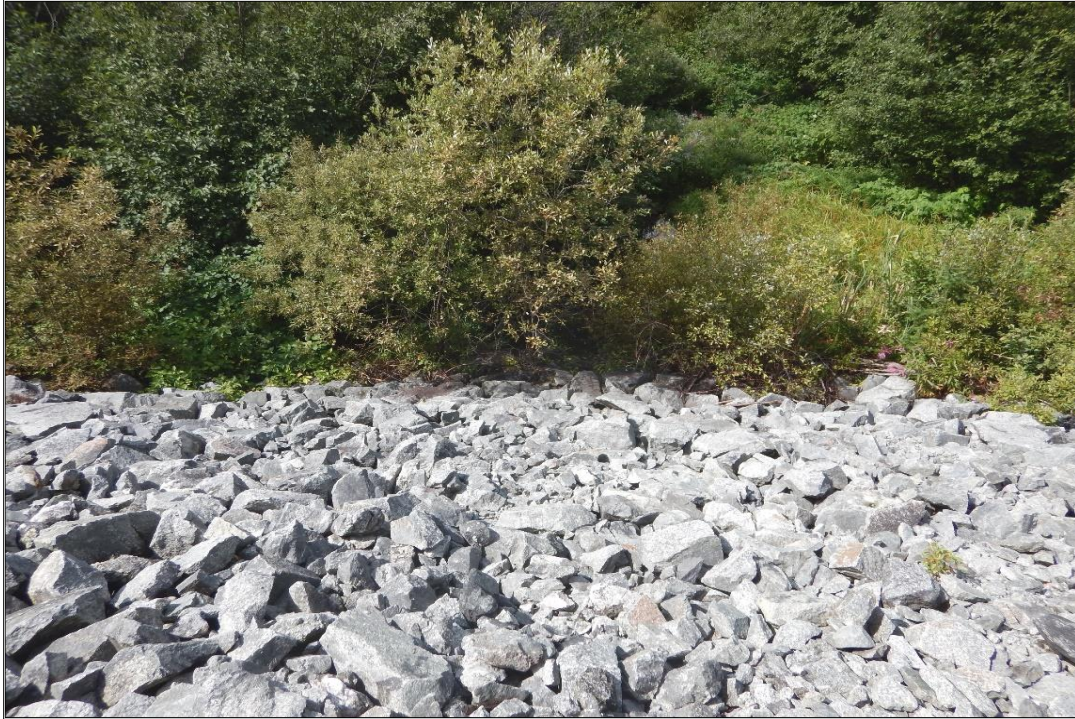
Photo 9 : Digue 2B – Vue de l’accumulation d’eau au pied de la digue, essentiellement inchangée depuis 2020.

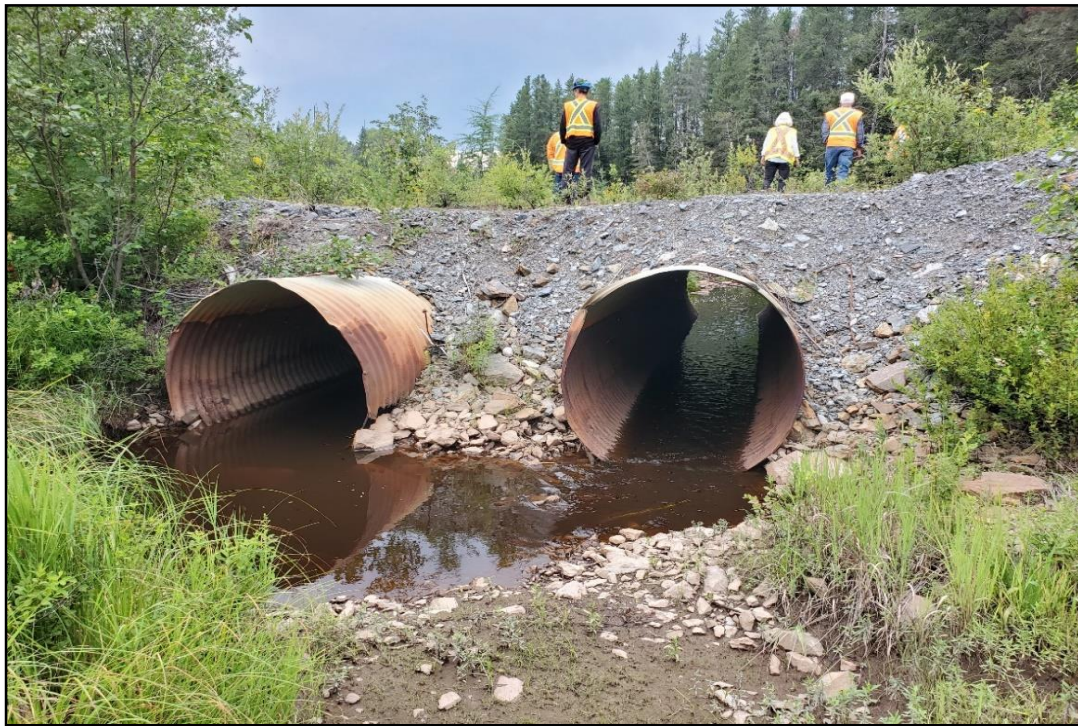
Photo 10 : Ponceaux sur le ruisseau sans nom, au nord-ouest du parc à résidus. Les barrages de castor ne se sont pas reproduits depuis 2019.

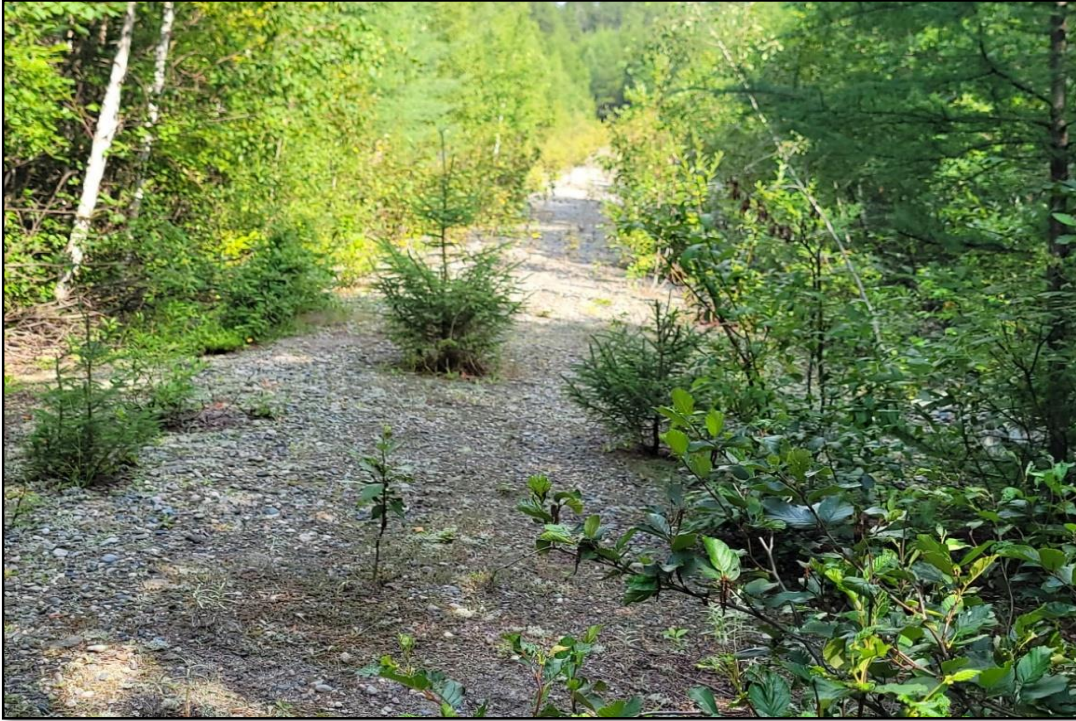
- La digue 4A est une structure située sur un terrain plus élevé et qui n'est plus en contact avec l'eau. La structure était en bon état et ne présentait aucun signe de tassement, de fissuration, de renflement ou d'autres déformations qui pourraient indiquer des problèmes de performance géotechnique.

Photo 11 : Digue 4A qui ne retient pas d'eau actuellement.
À noter : la végétation limitée sur les pentes et la crête.

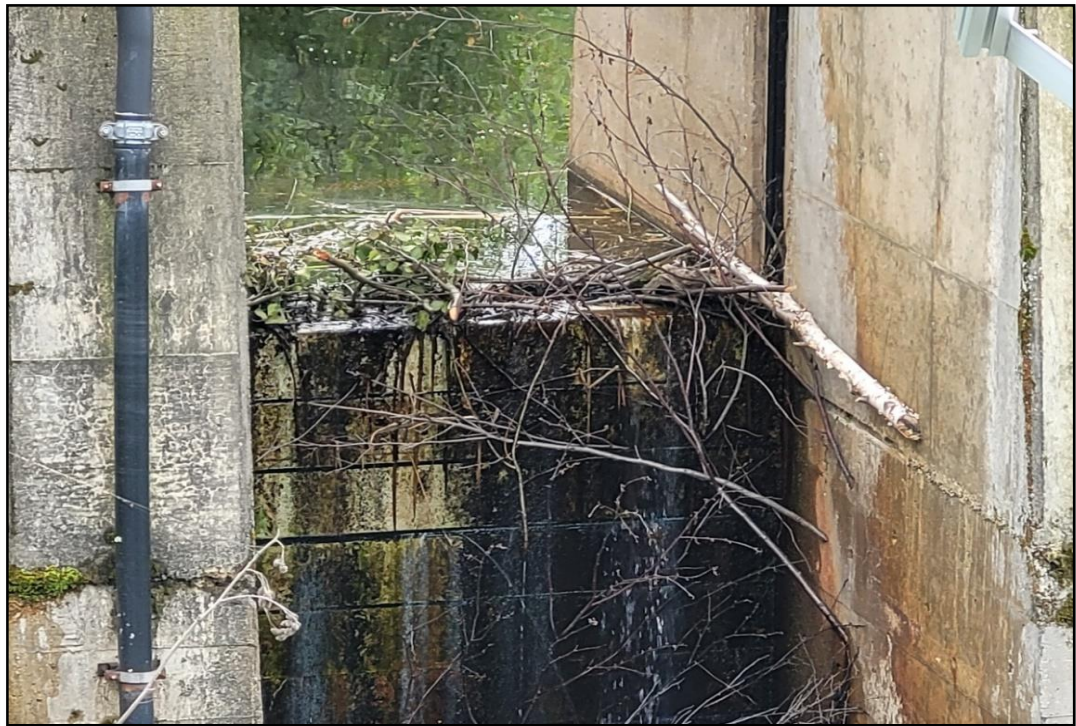
Photo 12 : Digue 4B – Accumulation de débris prouvant l'activité de castors dans le déversoir.
L'enlèvement ponctuel des débris dans le déversoir doit être prévu.

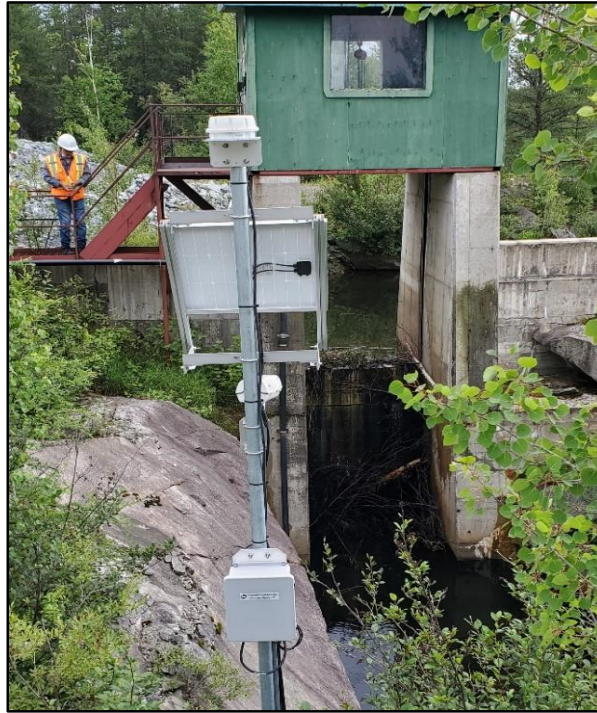
Photo 13 : Digue 4B – Vue aval du déversoir.
Faible exfiltration d'eau au contact du béton et du roc.

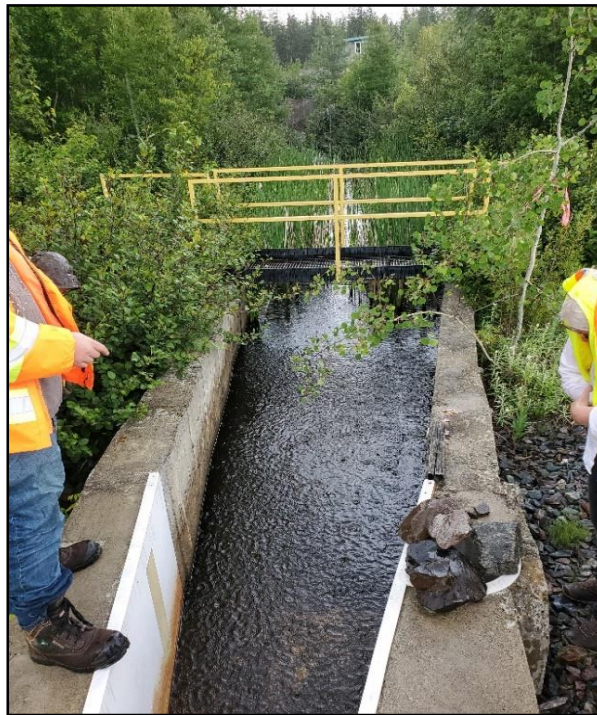
Photo 14 : Canal exutoire du site. À noter : la végétation dans le canal.

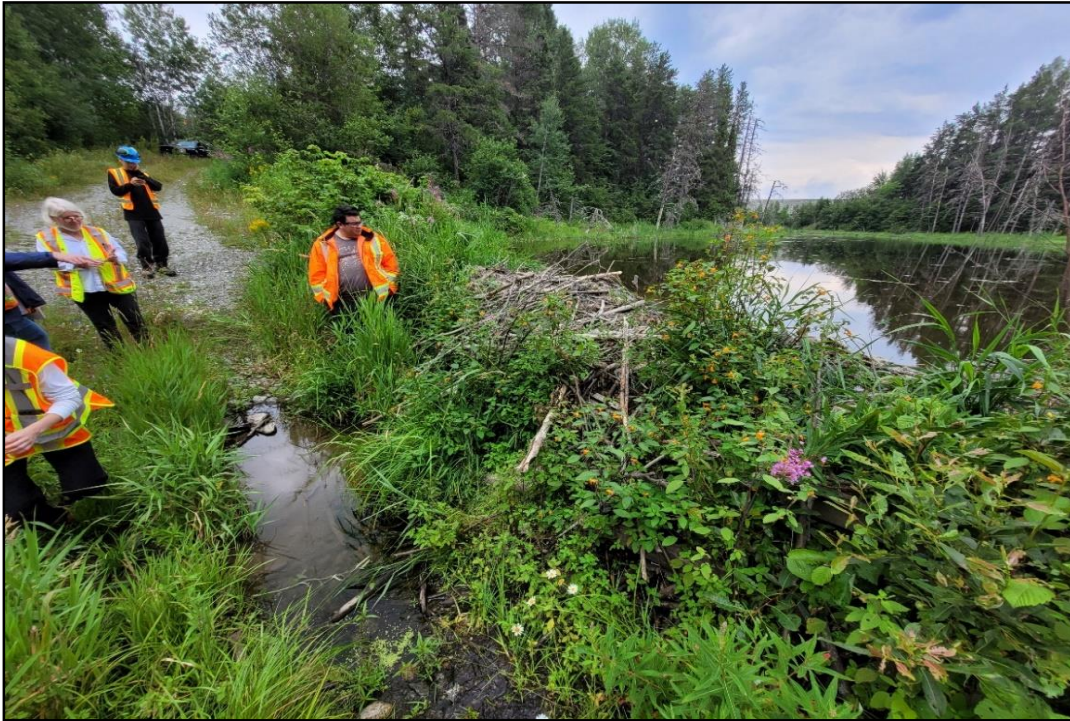
Un blocage important par les castors a été observé en aval de la digue 4B, blocage qui a été retiré peu après l'observation du site. Autrement, aucun changement des conditions générales en aval des bassins de résidus et de polissage n'a été signalé à Golder, et les observations faites dans les zones de pied des digues appuient cette conclusion. Les conditions en amont ne sont rapportées qu'à un bassin versant très limité. Aucune modification des conditions du bassin versant n'a été signalée à Golder.

Photo 15 : Pied de la digue 4B. Construction importante de barrage de castors.

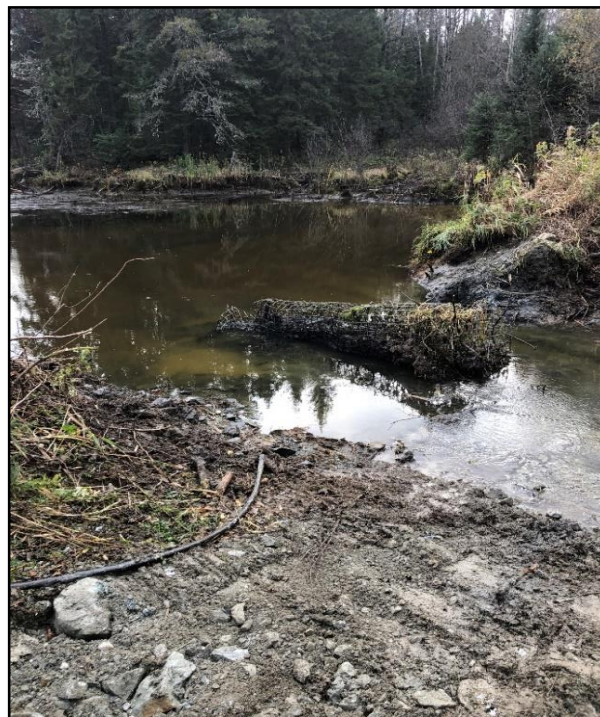
Photo 16 : Pied de la digue 4B. Même endroit que la photo 15, montrant l'enlèvement ponctuel du barrage de castors.
