Inspección de Seguridad (DSI 2018)

Compañía Minera TECK – Carmen de Andacollo (TECK-CDA)

Nº E40165-840-R-TR-018

INSPECCIÓN DE SEGURIDAD 2018 (DSI) – DEPÓSITO DE RELAVES

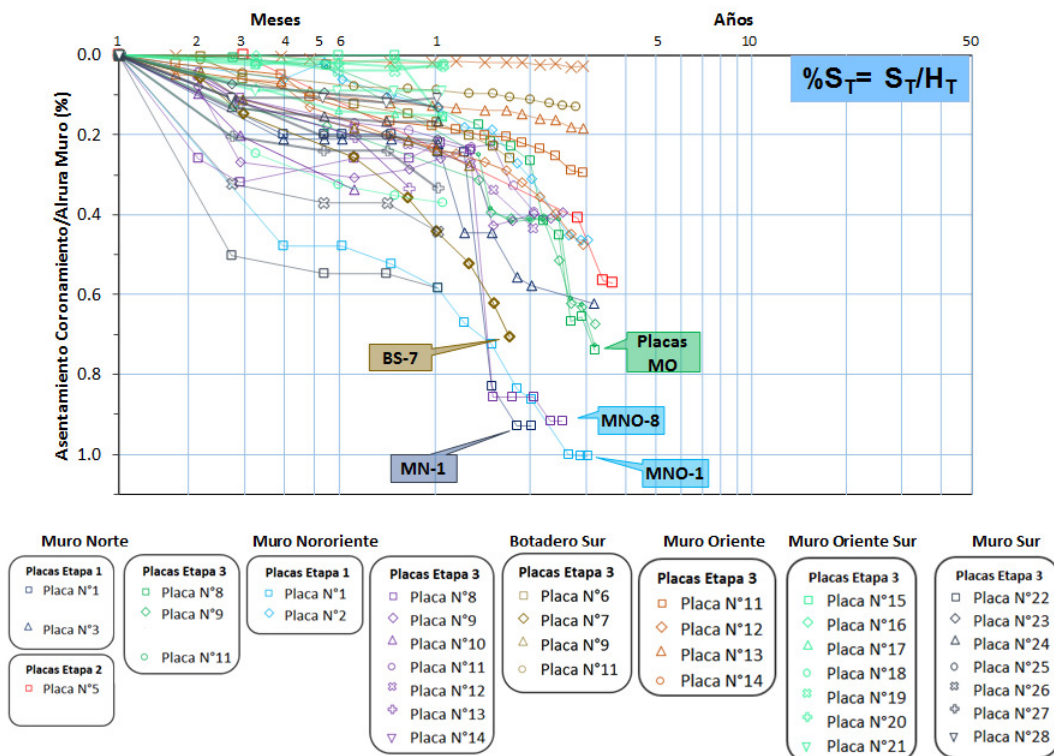
Figura 4-18: Asentamiento Total (ref. presentación Análisis de asentamientos muros y botadero 2018, AmecFW)

Los mayores asentamientos, alcanzan hasta el 1% respecto de la altura del muro, lo que a juicio de AmecFW se considera esperable para este tipo de estructuras.

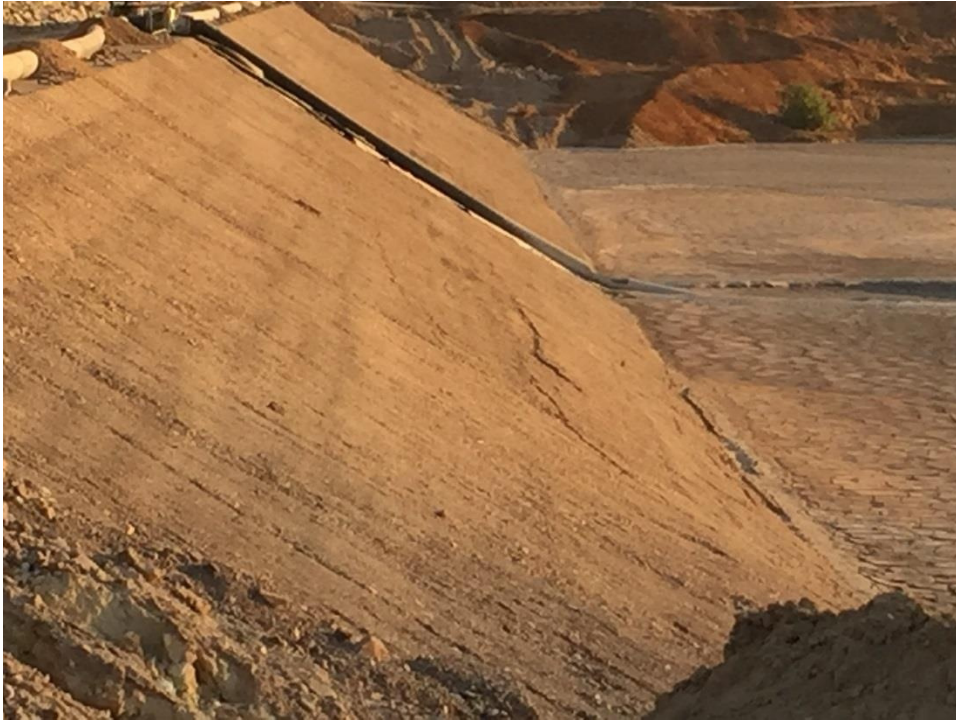
Fotografía 17: Muro Oriente –Vista hacia el Sur – Agrietamientos

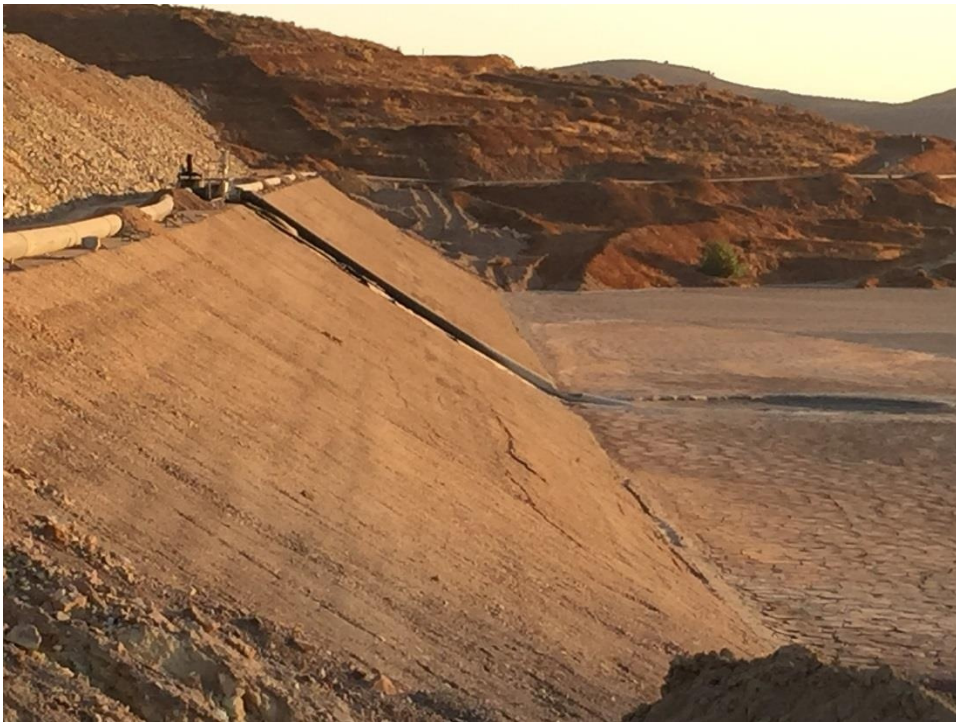
Fotografía 18: Muro Oriente –Vista hacia el Sur – Agrietamientos

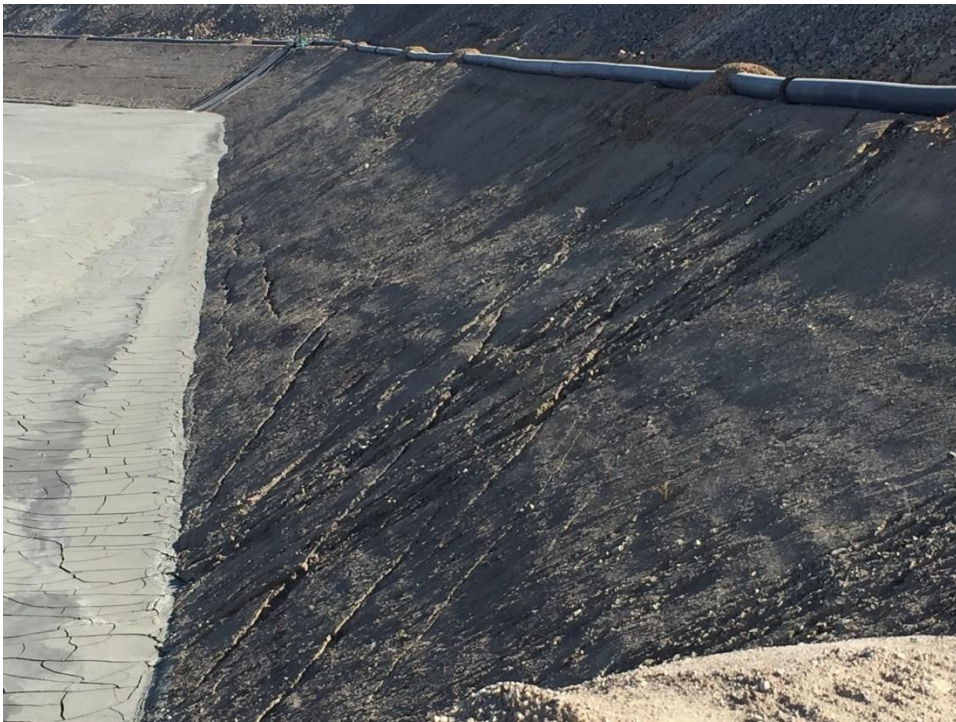
El talud (E3) aguas arriba se encuentra erosionado y con agrietamientos horizontales y semi circulares, y al igual que en el MO los primeros principalmente se ubican hacia el eje de este y los segundos hacia el estribo sur en donde el muro se apoya sobre el Botadero Sur. Se estima que las grietas semicirculares en el estribo sur del MNO se producen por asentamiento del material de botadero, así como que las horizontales, se deberían a inestabilidad local y superficial del talud aguas arriba y/o asentamiento normal del relleno masivo. Del mismo modo se pueden apreciar varias cárcavas producto de la escorrentía superficial posterior al intenso período de precipitaciones del año 2017. Por otro lado, se verifica la presencia de pequeños arbustos en el tramo norte del talud aguas arriba, el que está orientado directamente hacia el sur geográfico. La mayoría de las grietas del talud, no obstante, pueden ser visualizadas con más claridad que el año pasado (los bordes se ven más abiertos), en profundidad están selladas con material fino que arrastró la escorrentía superficial de los inusuales periodos precipitaciones del año pasado, lo cual fue verificado por la supervisión de terreno AmecFW, por inspección directa mediante descuelgue en el talud.

Fotografía 20: Muro Nororientado – Agrietamientos Diagonales Estribo Sur

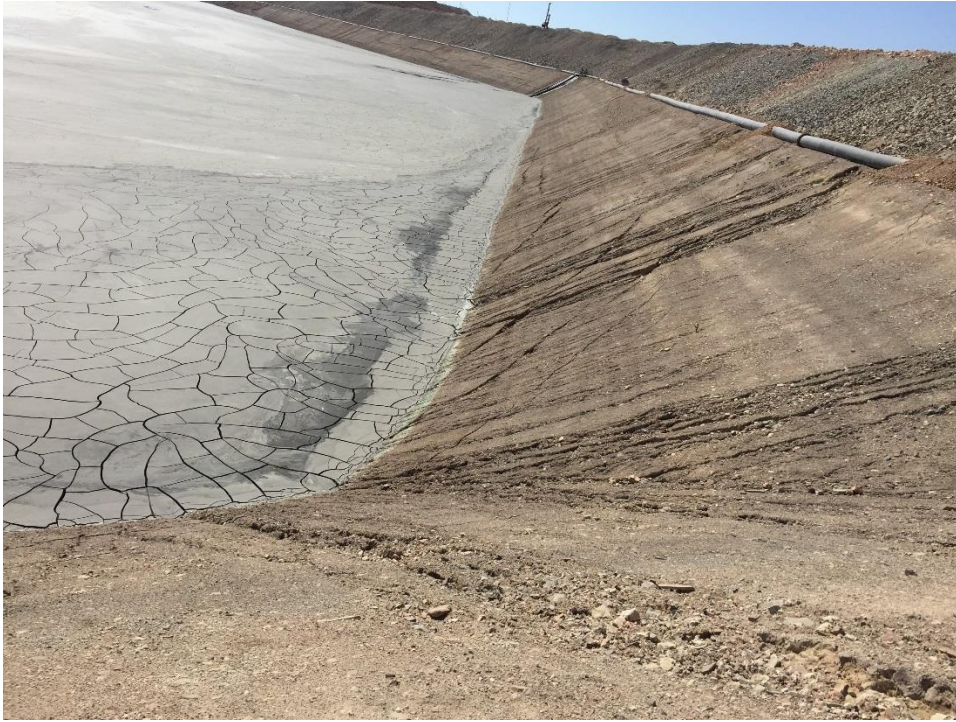
Fotografía 21: Muro Nororientado – Agrietamientos Diagonales Estribo Sur

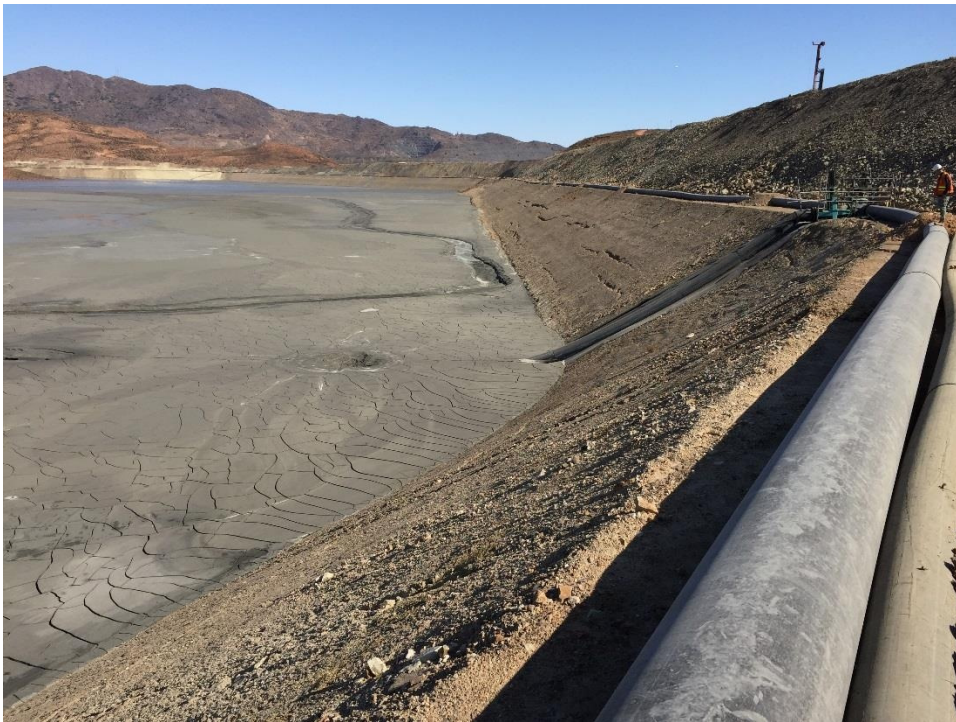
Tal como se explica en el ítem 7.3.2 las grietas en el relleno de transición de la cara del MNO, no son un tema de preocupación estructural, requiriendo control, monitoreo y seguimiento tal y como se ha hecho en el sitio hasta la fecha.

Fotografía 22: Muro Nororientado – Vista hacia el Norte - Agrietamientos Horizontales

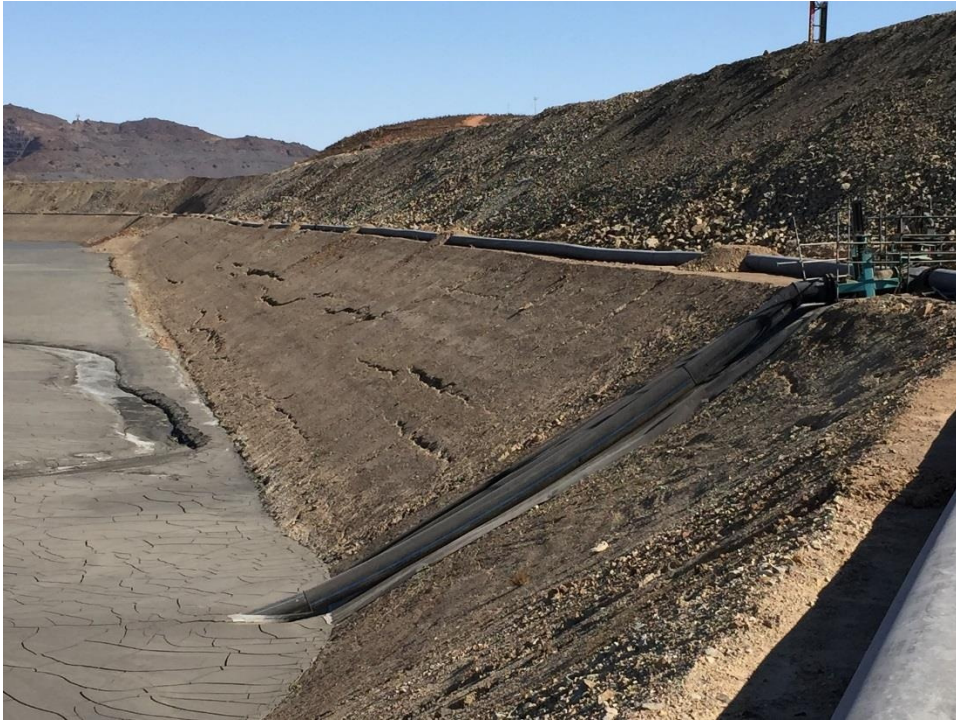
Fotografía 23: Muro Nororientado – Vista hacia el Norte - Agrietamientos Horizontales

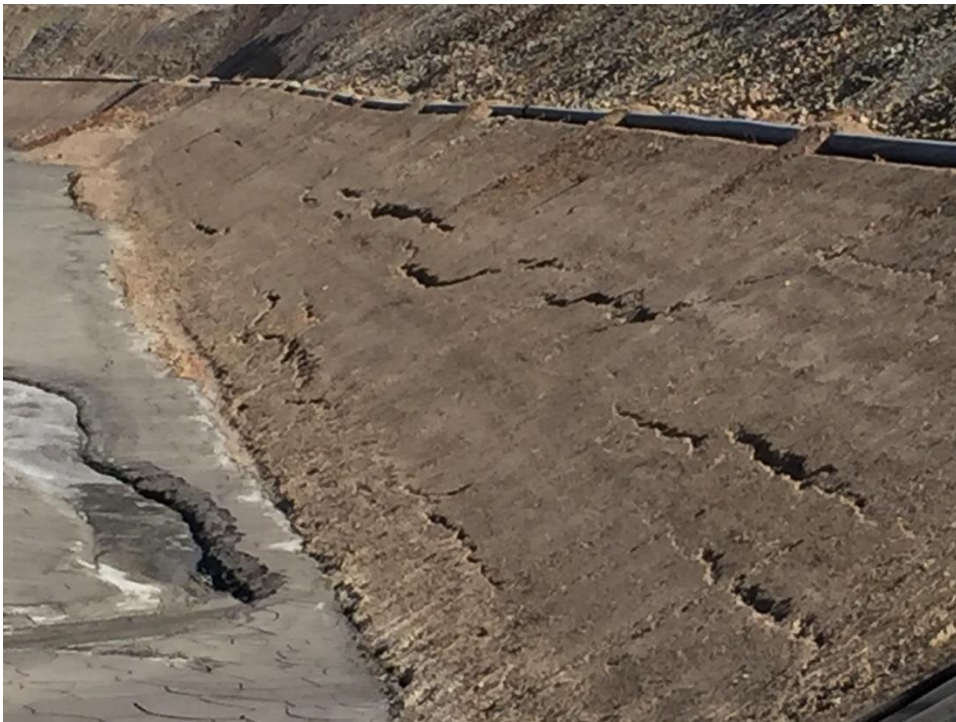
Fotografía 24: MNO – Agrietamientos Horizontales Talud Aguas Arriba Estribo Sur

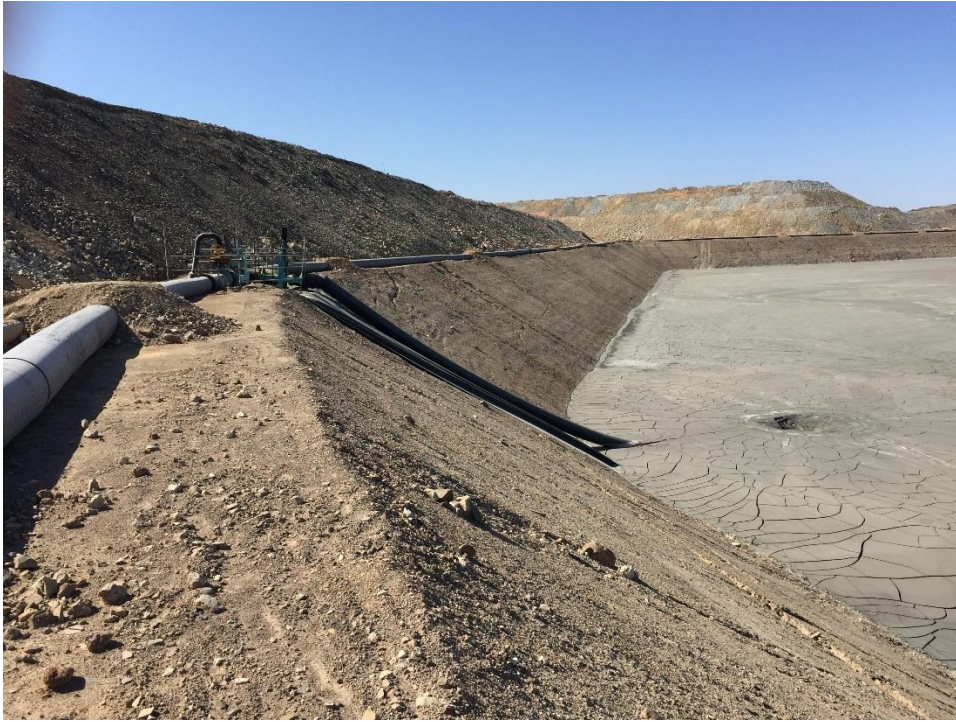
Fotografía 25: MNO – Vista hacia el Sur - Agrietamientos Horizontales Talud Aguas Arriba

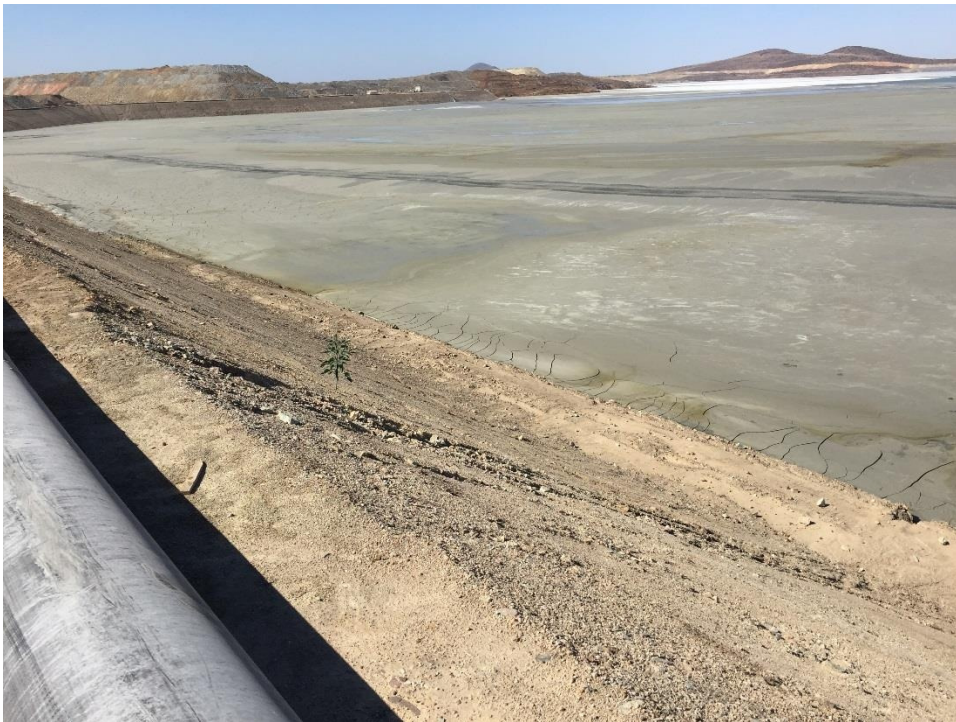
Fotografía 26: MNO – Erosion por Escorrentía Superficial y Arbusto en Talud Aguas Arriba

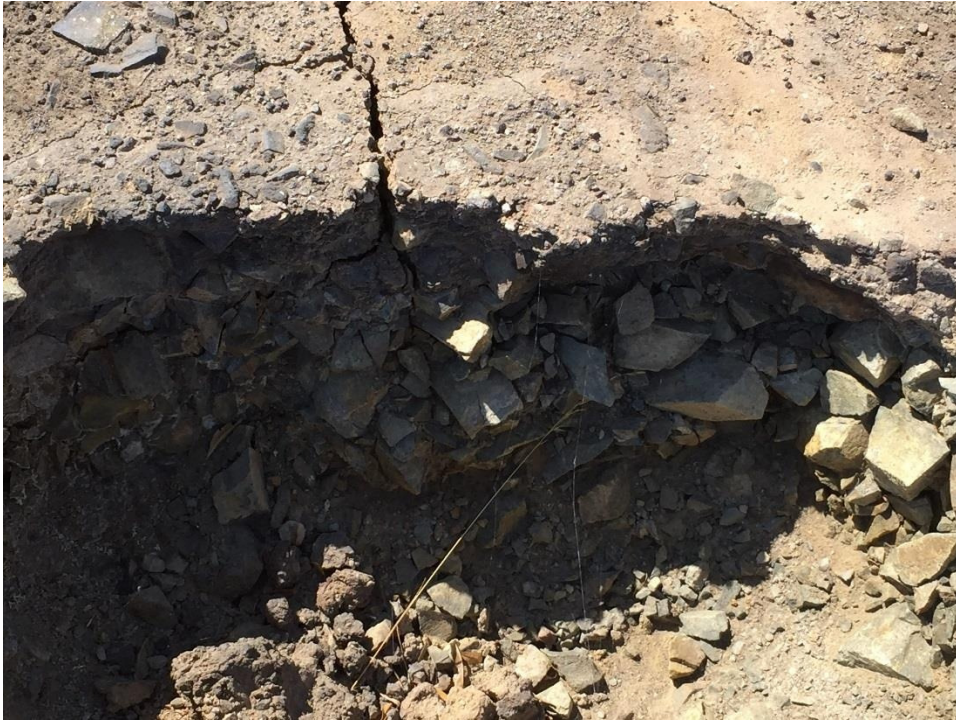
Se observaron algunas grietas en la plataforma construida con relleno masivo al coronamiento de la E4, El. 1.162,5 m s.n.m.. Se han excavado calicatas para determinar la profundidad de las grietas y han sido marcadas / pintadas para levantamiento topográfico, así como se han instalado algunos extensómetros para control regular de las mismas. Estas grietas no se relacionan con el relleno de transición, ya que la zona detallada se encuentra en el relleno masivo propiamente tal.

Fotografía 29: MN - Calicata Agrietamiento Relleno Masivo El. 1.162 msnm

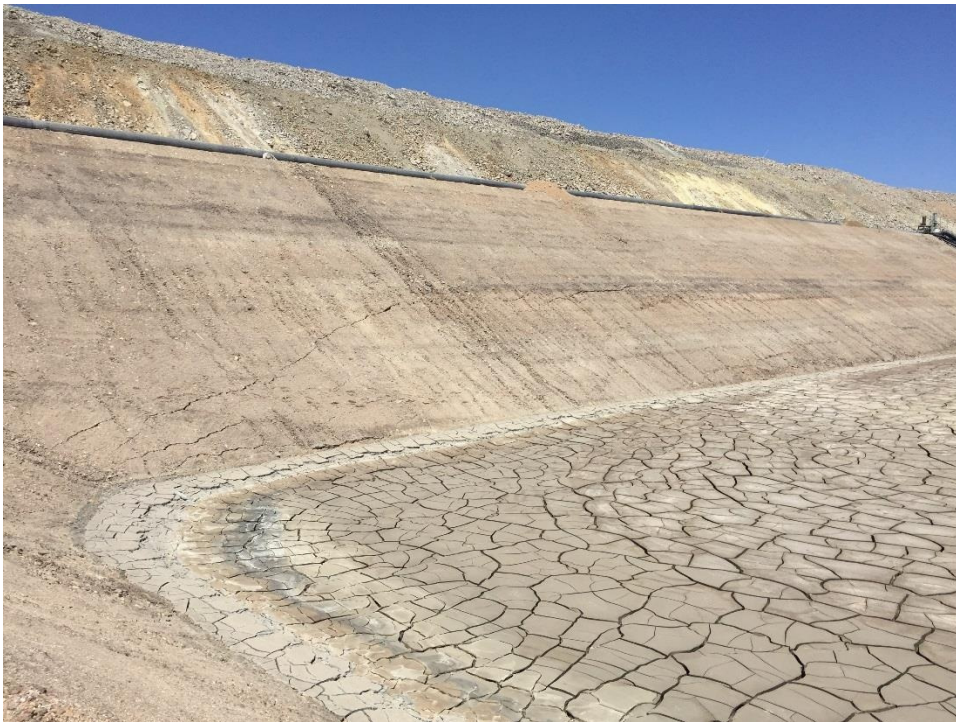
El talud (E3) aguas arriba se aprecia en buenas condiciones. Se observa erosión del talud debido a la escorrentía superficial, principalmente concentrada en el estribo sur. También se aprecian varias grietas horizontales hacia el tramo central del muro y semi circulares hacia el estribo norte en donde el muro se apoya sobre el Botadero Sur. Se pueden mencionar dos (2) preocupaciones respecto de estas grietas, (1) primero el potencial de inestabilidad superficial de la cara aguas arriba del talud y (2) el potencial de filtración de relaves a través de estas. Las grietas del talud se sellaron con el material fino que arrastró la escorrentía superficial de los inusuales periodos precipitaciones del año pasado, de acuerdo con las inspecciones de talud realizadas por el personal de terreno de AmecFW.

Fotografía 30: MO – Estribo Norte – Agrietamiento Talud Aguas Arriba

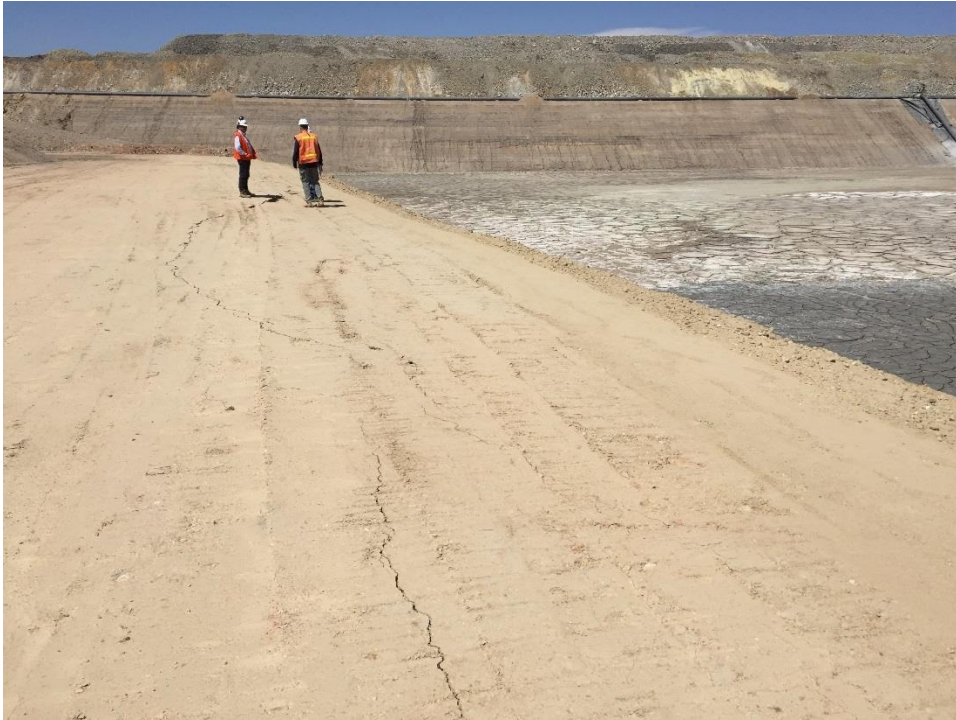
Fotografía 31: BS – Agrietamientos Pl. 1.141 msnm

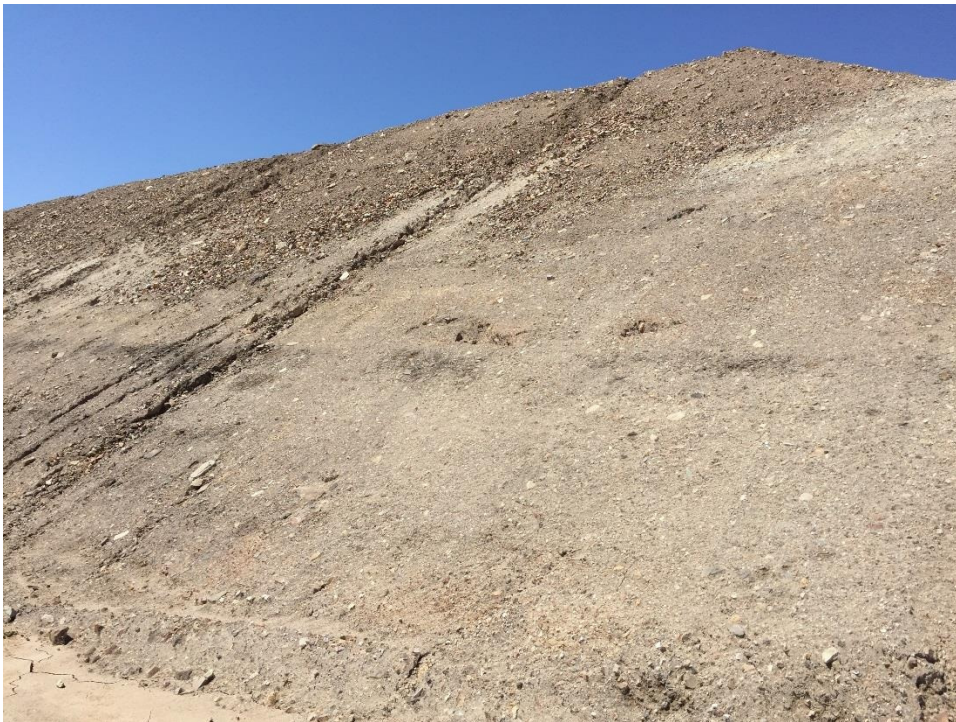
Fotografía 32: BS – Cárcavas por Escorrentía Superficial

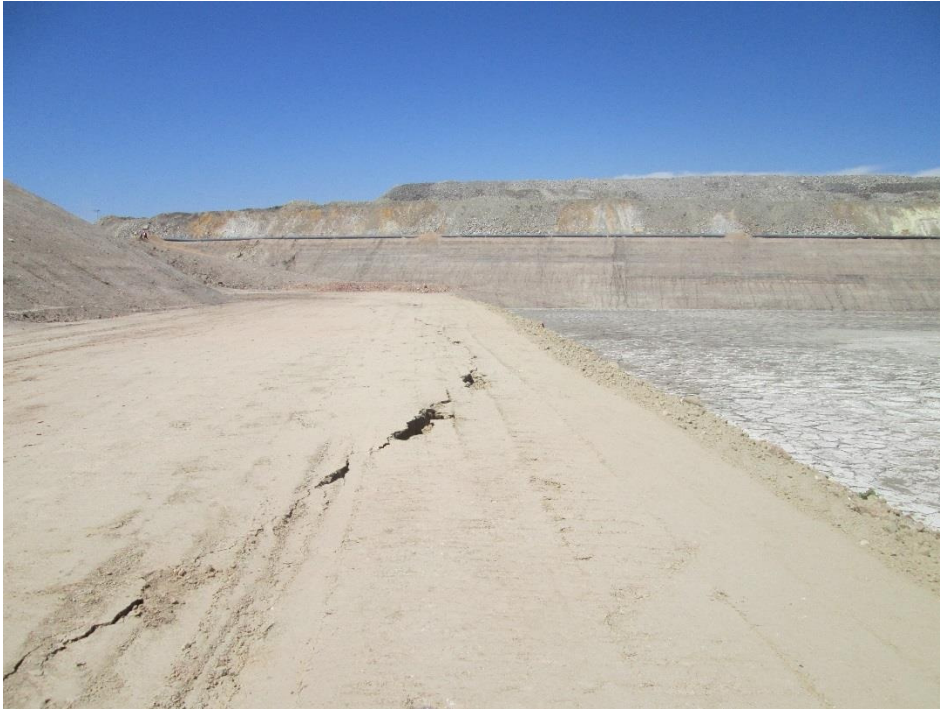
Fotografía 33: BS – Agrietamiento Pl. 1.141 msnm

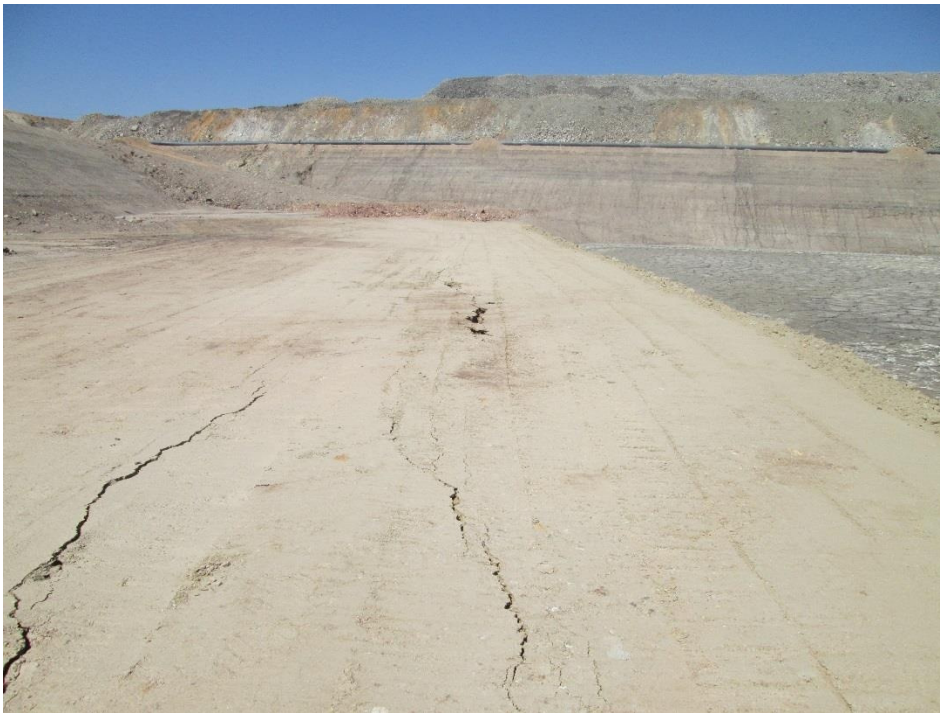
Fotografía 34: BS – Agrietamientos Pl. 1.141 msnm

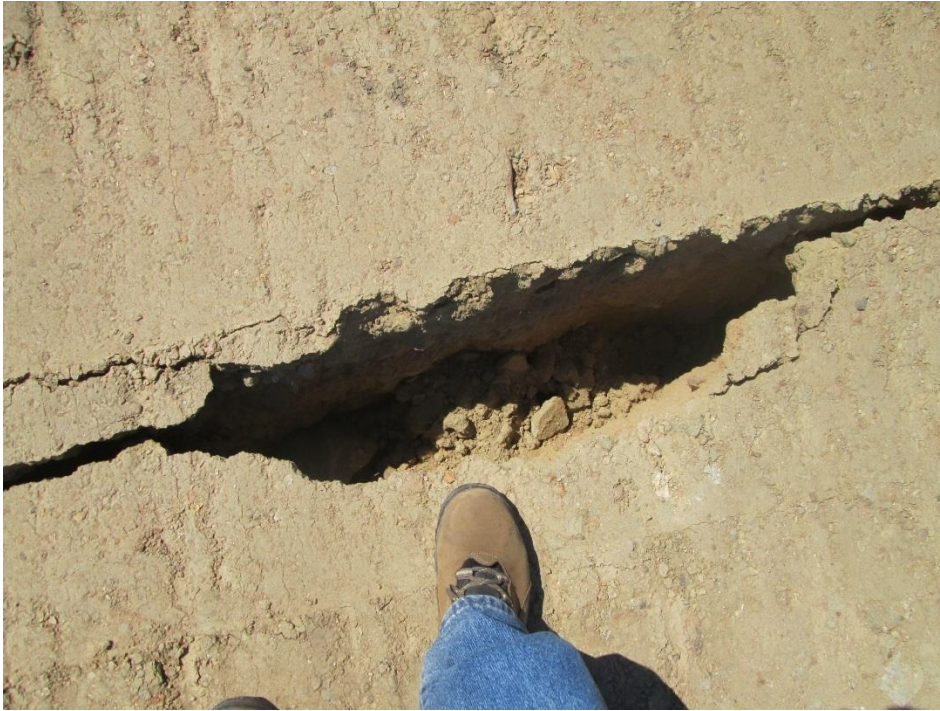
Fotografía 35: BS – Agrietamiento Pl. 1.141 msnm
