Parc à résidus et bassin de polissage de la mine Louvicourt

Évaluation annuelle de la performance - 2021

005-21461224-3000-RF-Rev0

31 mars, 2022

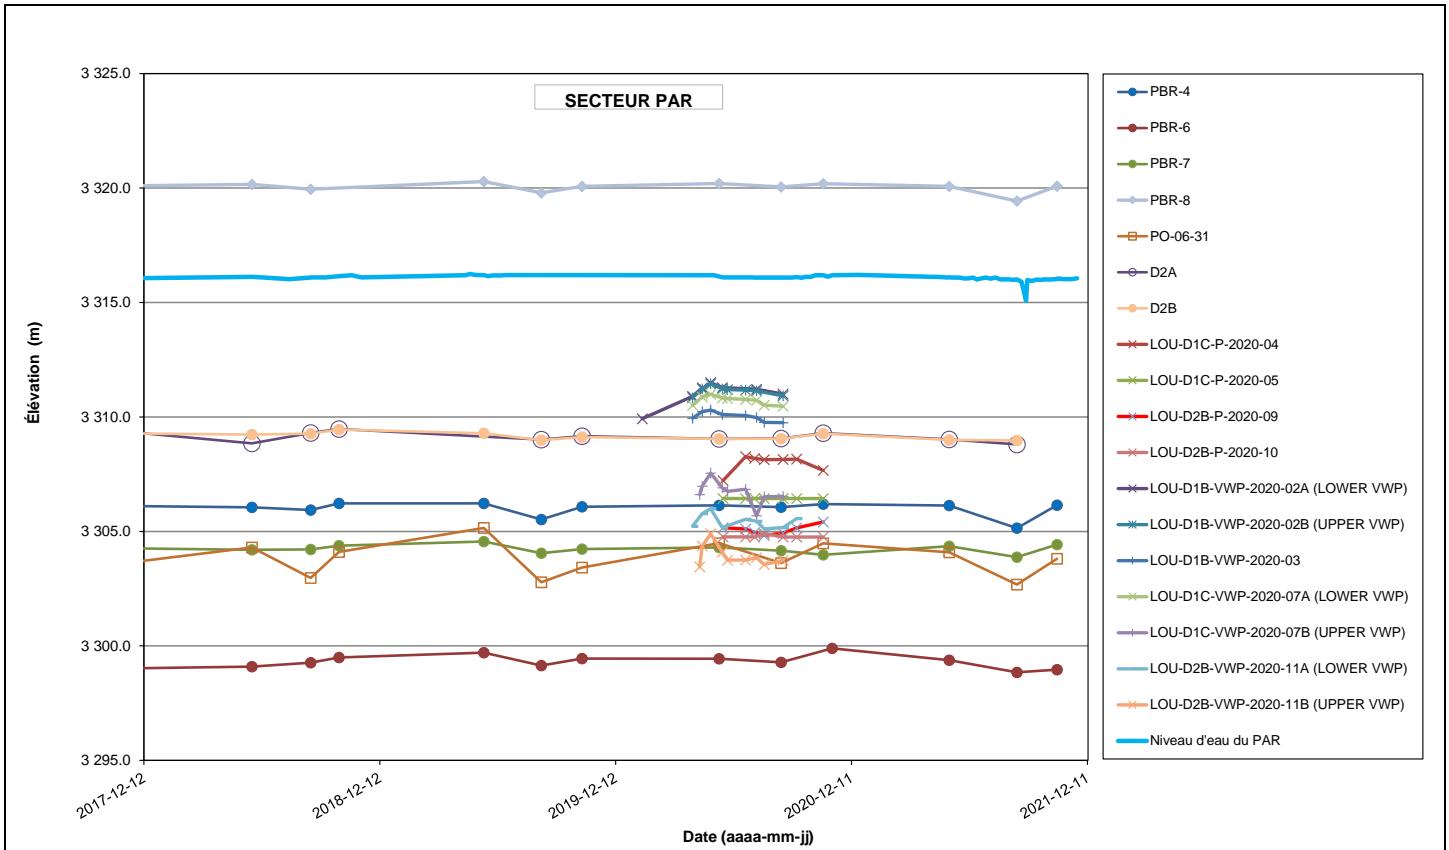
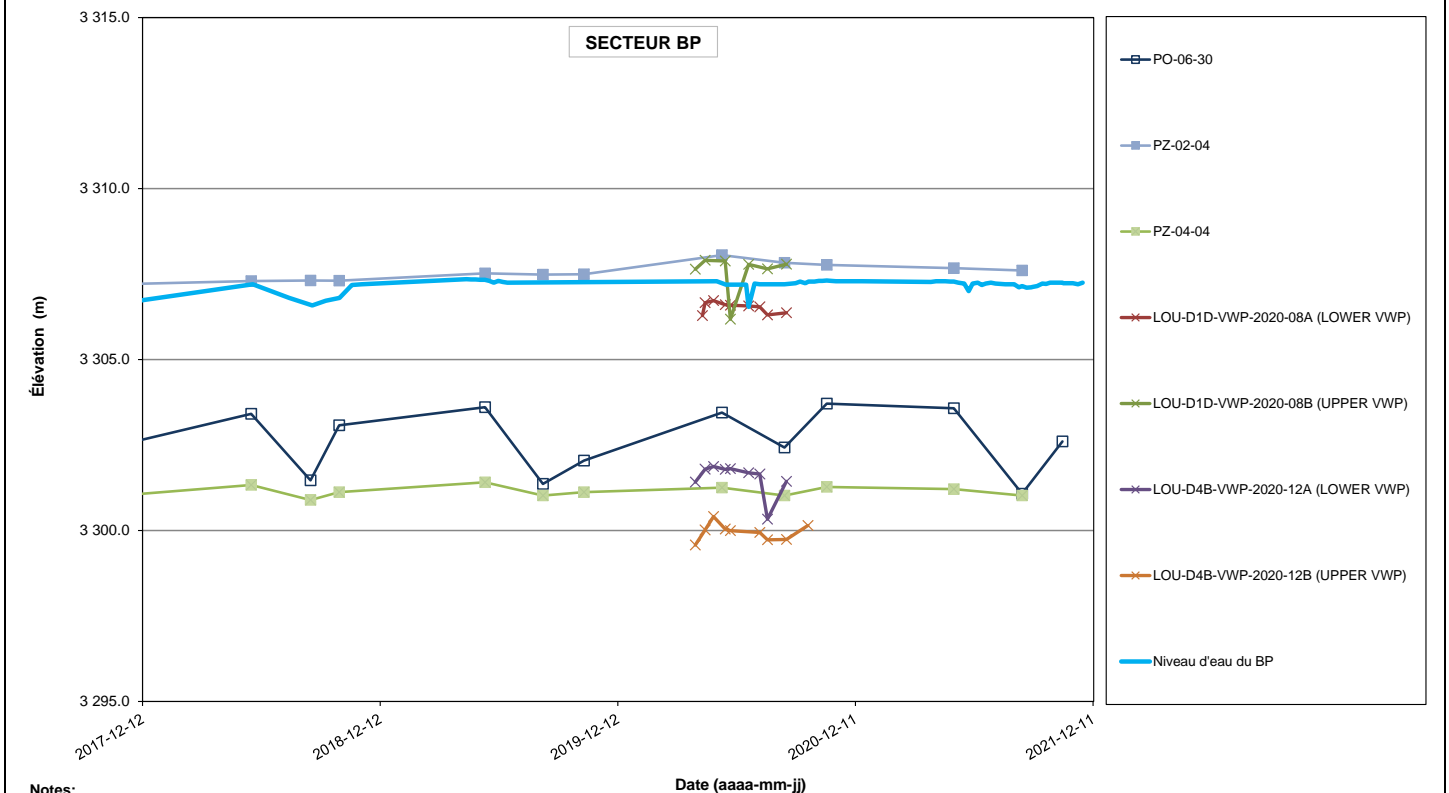
INSPECTION ANNUELLE 2021	Élévations de l'eau souterraine dans les puits d'observations et aux piézomètres électriques (fournies par Teck)	
Louvicourt PAR Teck Resources Ltd	PROJET NO.	21461224-3000
	REV	0
	FIGURE	4

Les données pour 2021 ont été fournies par Teck (Figure 4). Les valeurs récentes sont assez stables pour tous les piézomètres des bornes-fontaines et correspondent aux tendances antérieures; les tendances historiques pour les VWP seront mieux définies dans les années à venir avec davantage de données recueillies.

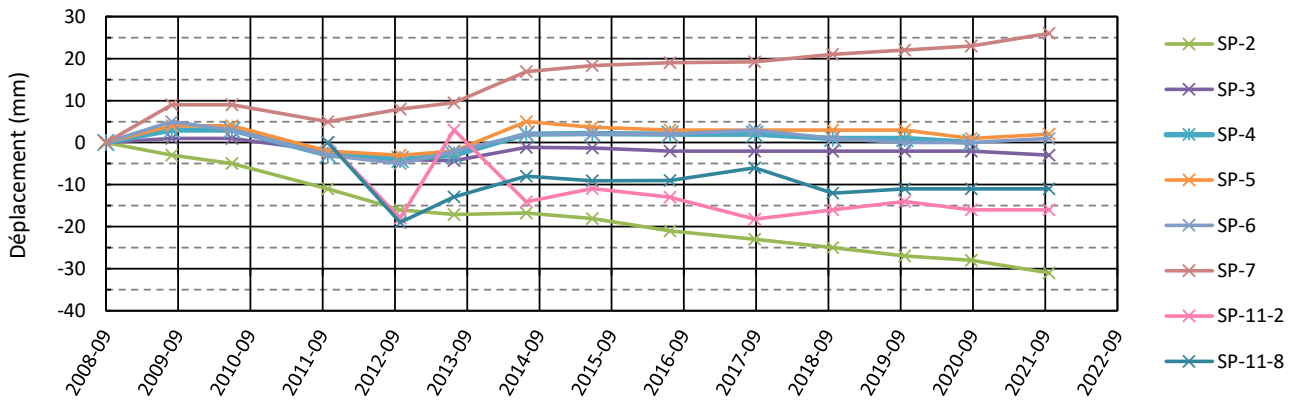
Figure 5 : Déplacement vertical des monuments d'arpentage de la digue 1

Depuis l'année précédente, les données verticales montrent que 8 monuments ont indiqué des mouvements verticaux mineurs de +/- 1 mm ou moins et 11 monuments avaient des mouvements verticaux de +/- 3 mm ou moins (ce qui correspond à la précision d'arpentage déclarée). Tous les monuments montrent un tassement total depuis l'installation de 31 mm ou moins, bien que l'enregistrement des données d'enquête suggère un modèle de tassement mineur continu dans certains instruments. Pour mieux évaluer les données de tassement, des tracés de tassement historique ont été préparés aux Figures 5 à 7.

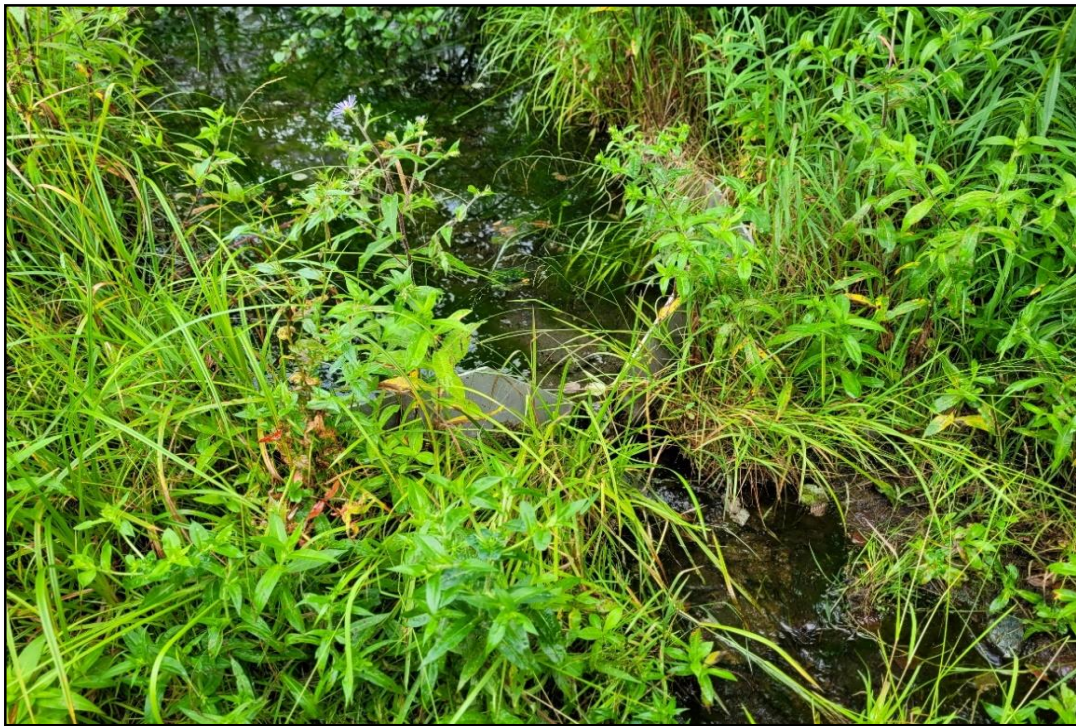
Photo 8 : V-notch no. 1.

- De l'eau stagnante et une légère exfiltration ont été observées au pied de la digue 2B, représentant les points d'exfiltration étiquetés 10 à 13, et se rapportant aux déversoirs en V n° 1 et n° 2, présentant un faible débit similaire aux années précédentes (photo 8). L'eau d'exfiltration est claire.
- De l'eau stagnante est observée au pied de la digue 2A (photo 9). L'étendue de la zone affectée semble similaire à celle de 2020; il est à noter que cette zone représente une zone où la topographie naturelle se draine vers le bassin de résidus, de sorte qu'une certaine accumulation à cet endroit est attendue.
