Inspección de Seguridad (DSI 2018)

Compañía Minera TECK – Carmen de Andacollo (TECK-CDA)

Nº E40165-840-R-TR-018

INSPECCIÓN DE SEGURIDAD 2018 (DSI) – DEPÓSITO DE RELAVES

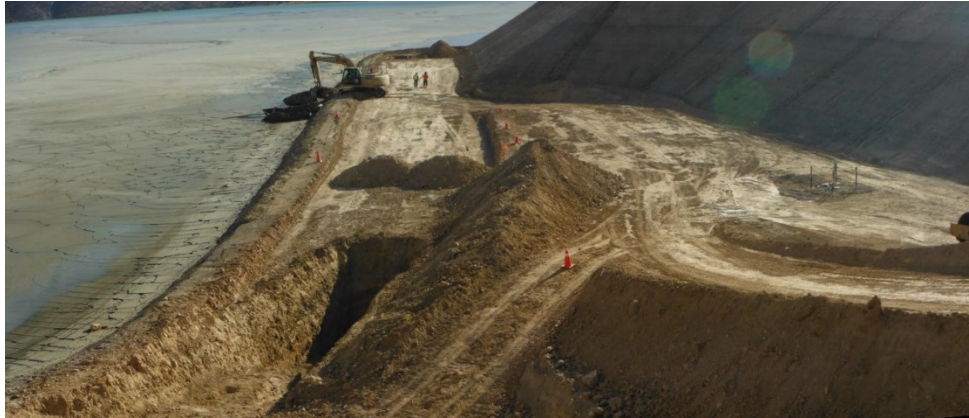
Foto 8-5: BS, Exploración de Talud, Pl. 1.141 msnm, 2018.05.17

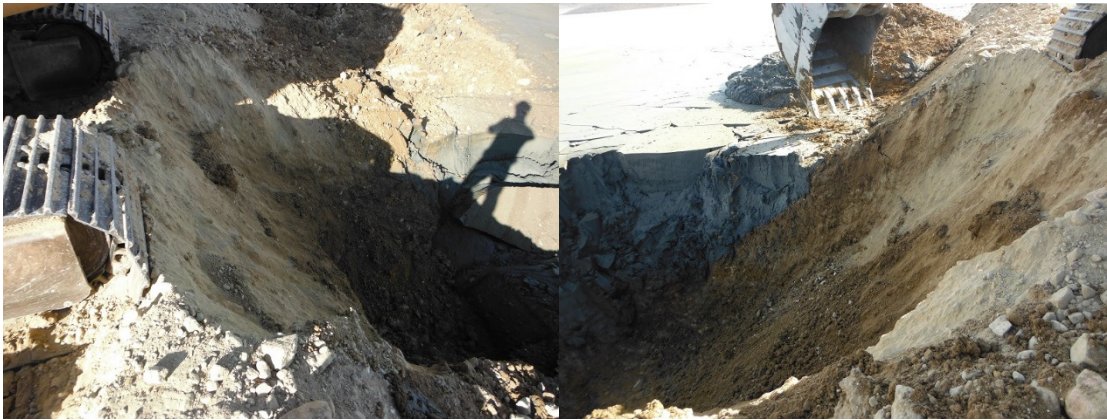
Foto 8-6: BS, Exploración de talud en contacto con playa de relaves, 2018.05.17

Foto 8-7: BS, Exploración de talud en contacto con playa de relaves, 2018.05.17

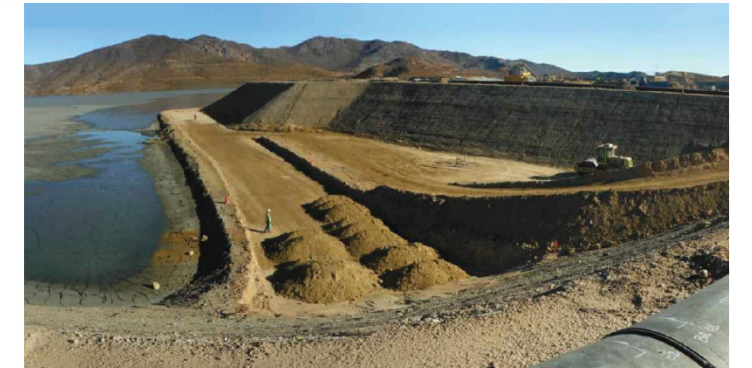
2018.05.23 BS: Construcción capa #1 reparación PL El. 1141,00 msnm, BS

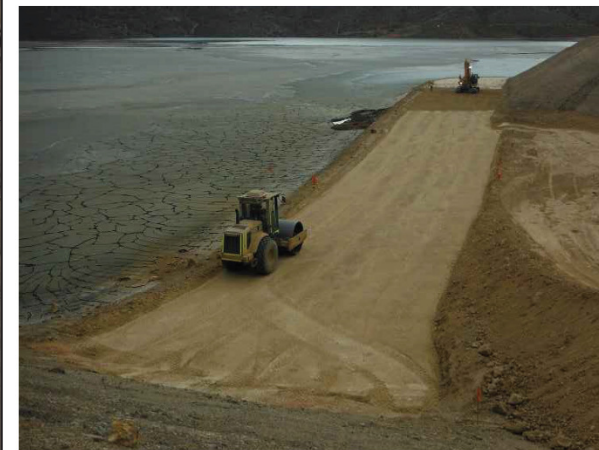
2018.05.28 BS: Construcción capa #2 reparación PL El. 1141,00 msnm, BS

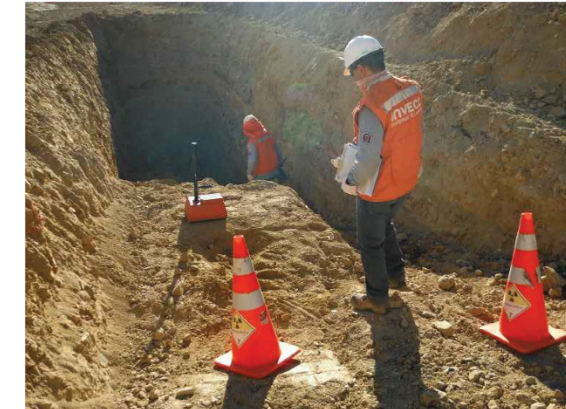
2018.05.14 BS: Calicata sector oriente reparación PL El. 1141,00 msnm, BS

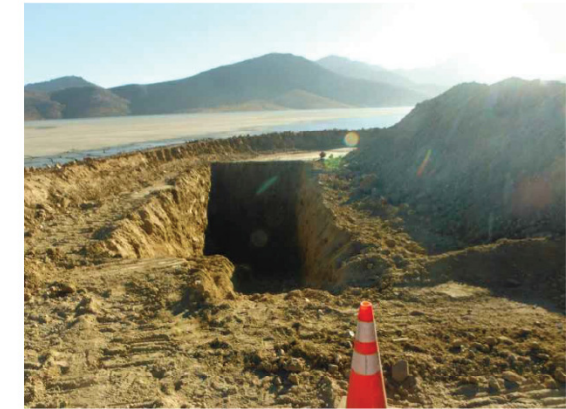
2018.05.16 BS: Calicata sector poniente reparación PL El. 1141,00 msnm, BS

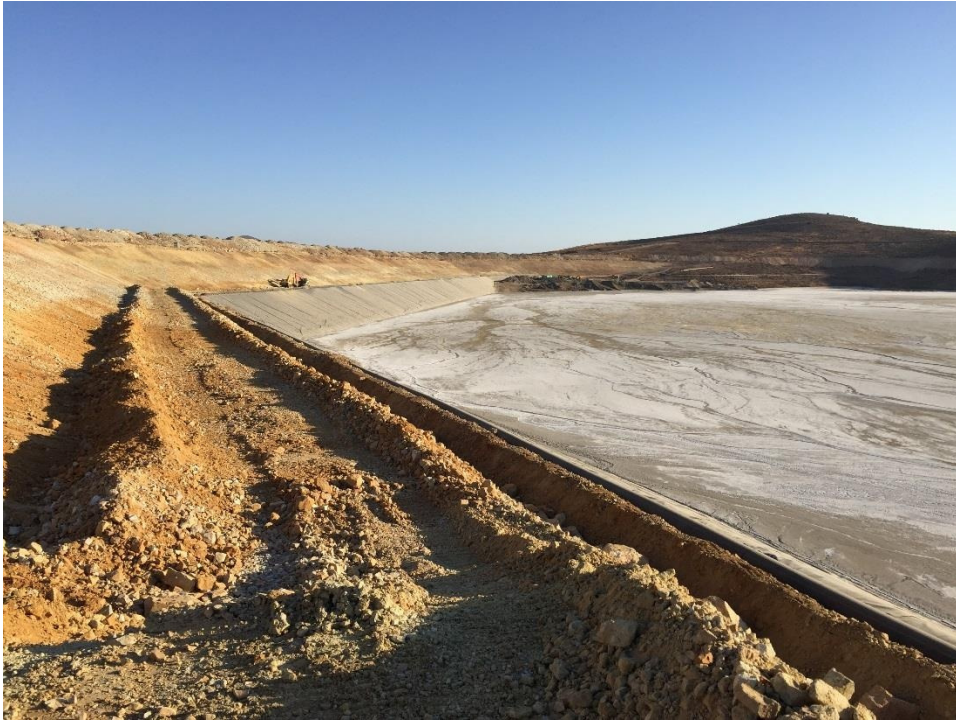
Fotografía 13: Muro Oriente Sur – Vista hacia el Sur

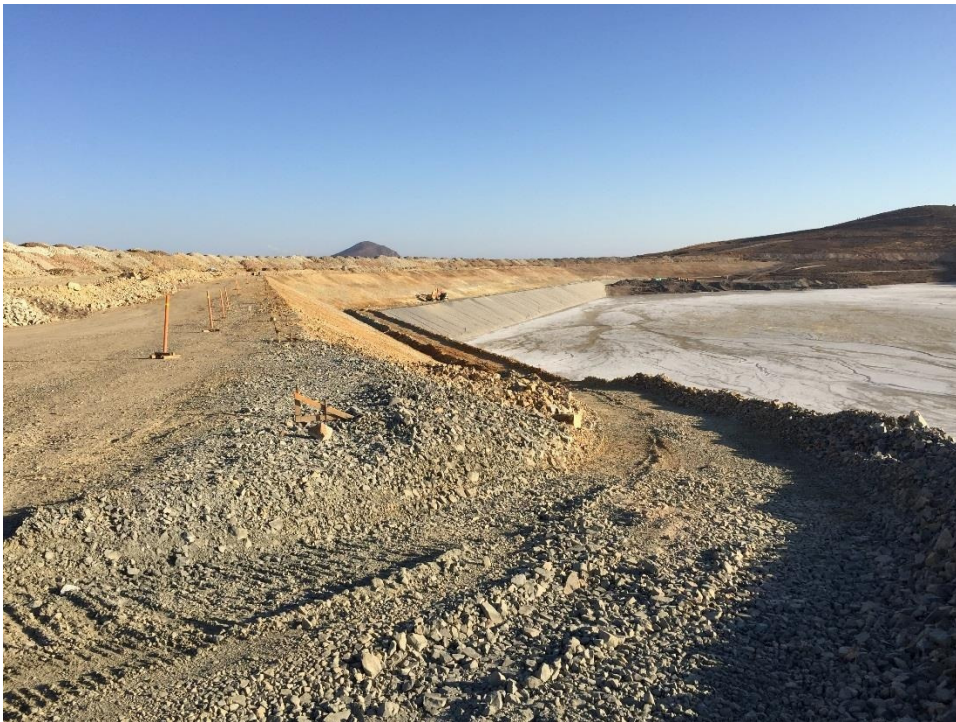
Fotografía 14: Muro Oriente Sur – Vista hacia el Sur

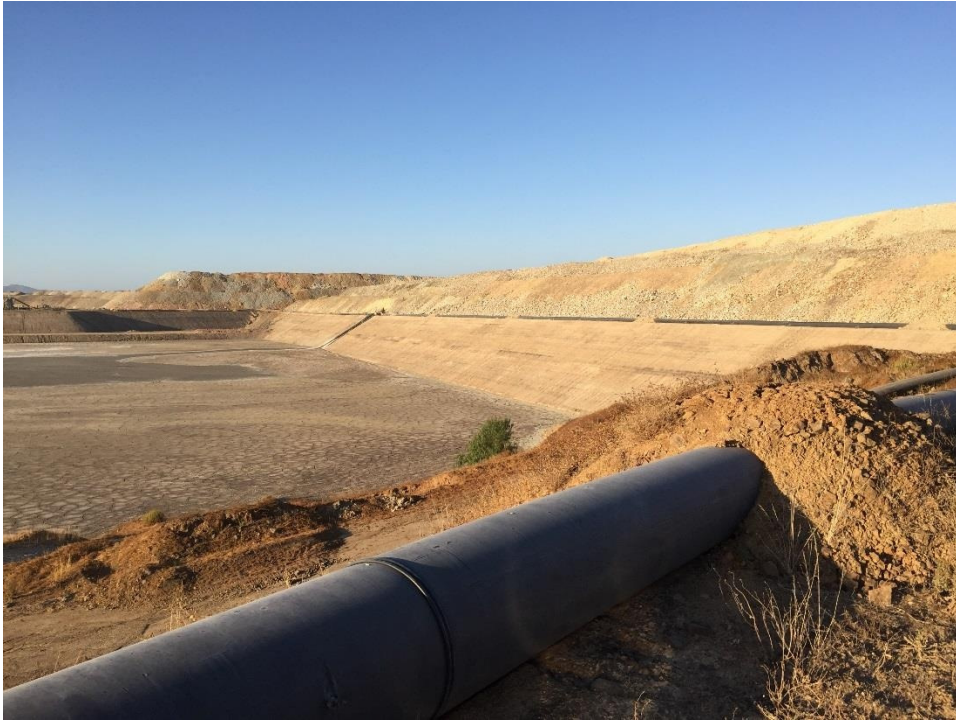
Fotografía 15: Muro Oriente Vista hacia el Nor Oriente

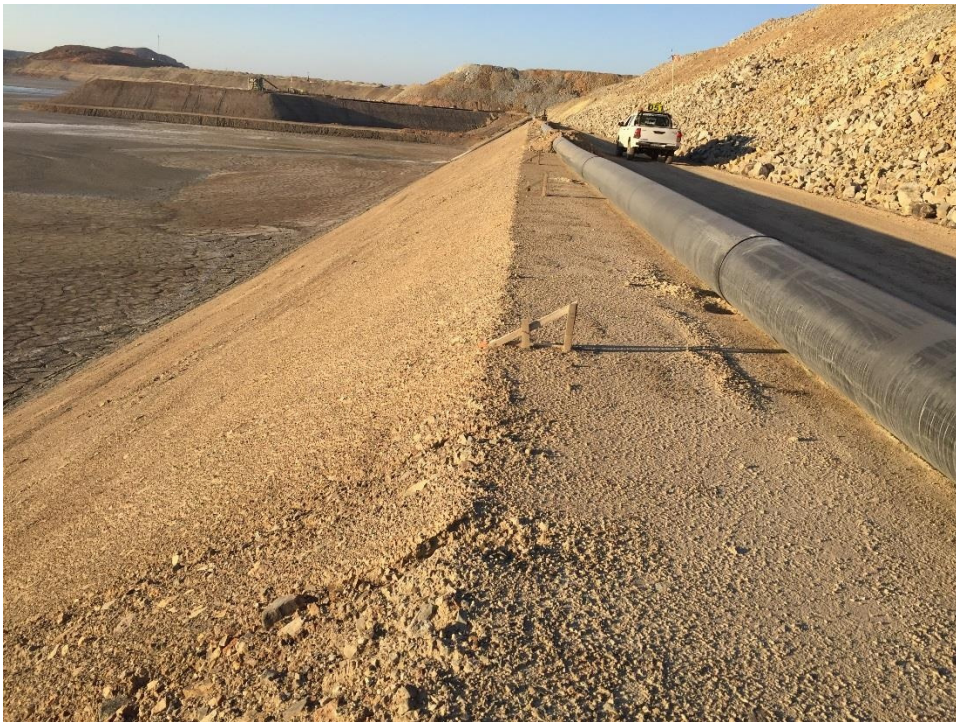
Fotografía 16: Muro Oriente –Vista hacia el Norte

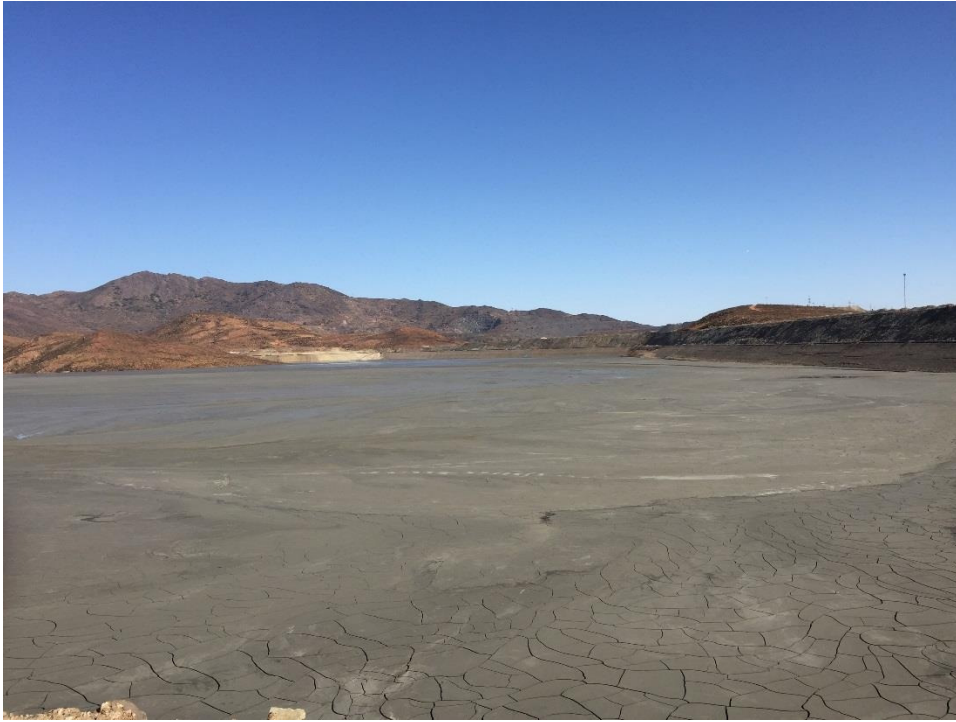
Fotografía 19: Cubeta – vista hacia el Nor Poniente

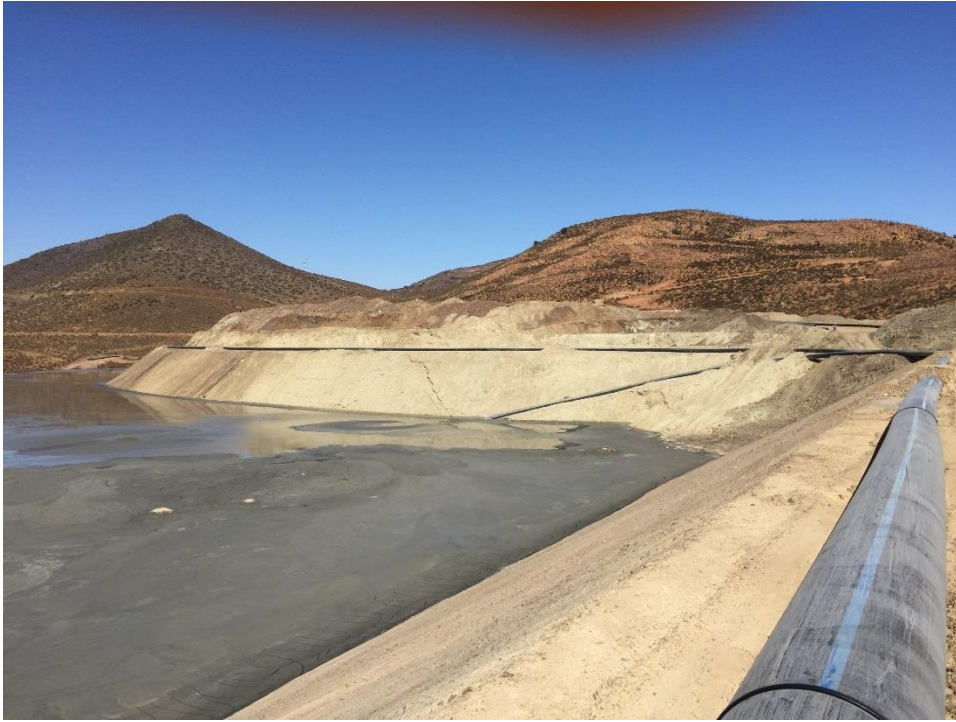
Fotografía 27: MN y acopio de Relaves UV – Playa de Relaves Húmeda por reciente Operación de Descarga

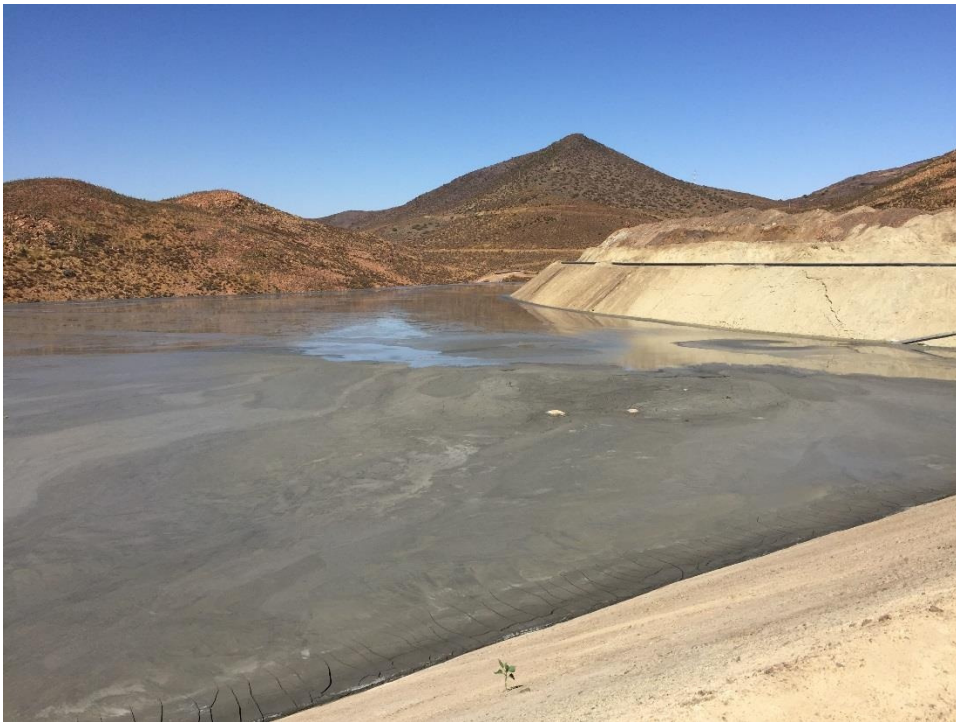
Fotografía 28: MN y Acopio de Relaves UV – Playa de Relaves Húmeda por reciente Operación de Descarga

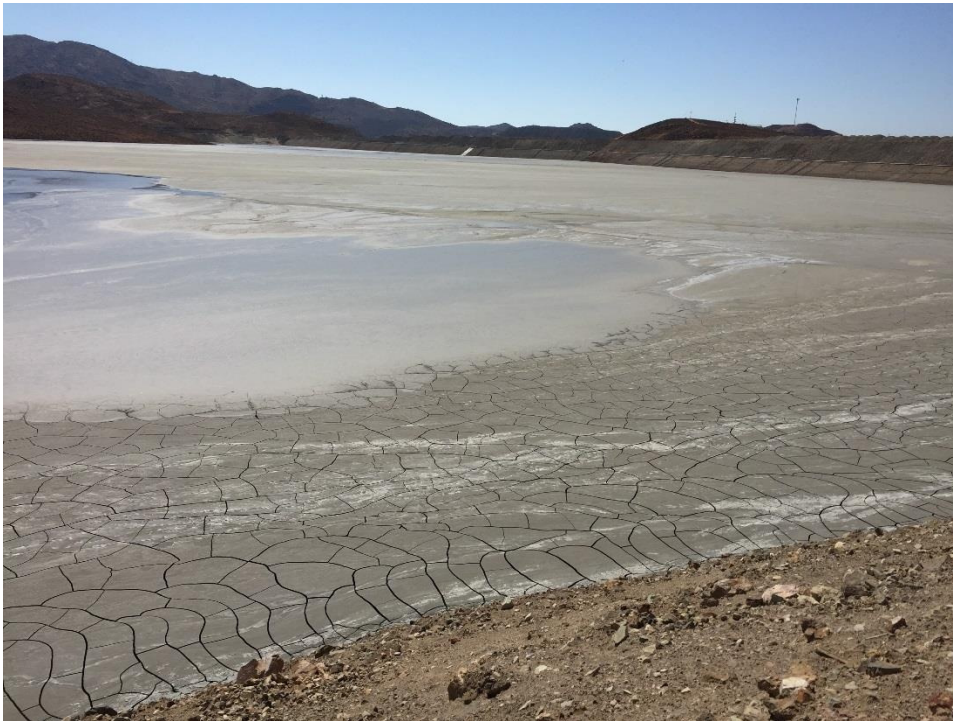
Fotografía 36: BS – Playas de Relaves Húmedas por Operación reciente de la Descarga Rebose

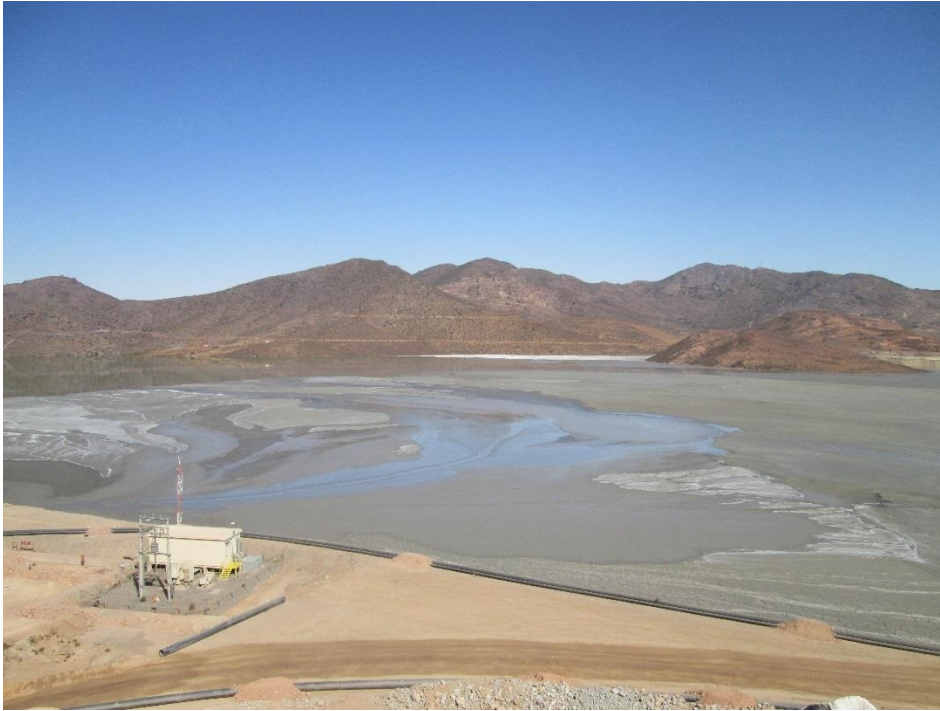
Fotografía 41: BS – Playas de Relaves Húmedas por Operación reciente de la Descarga Rebose

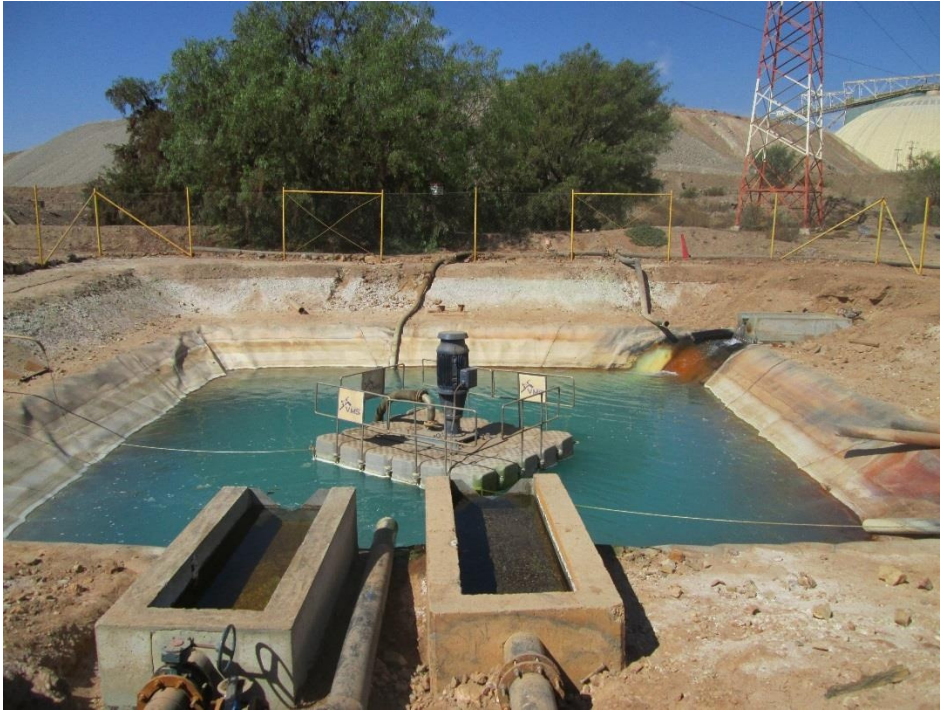
Fotografía 43: MNO – Piscina Colectora de Filtraciones Aguas Abajo y Aforador

Reconstruir el sistema de aforo de las filtraciones, ya que el existente se encuentra deteriorado. Requiere diseño y la solución debe estar implementada antes del periodo invernal del 2019.
