Inspección de Seguridad (DSI 2018)

Compañía Minera TECK – Carmen de Andacollo (TECK-CDA)

Nº E40165-840-R-TR-018

INSPECCIÓN DE SEGURIDAD 2018 (DSI) – DEPÓSITO DE RELAVES

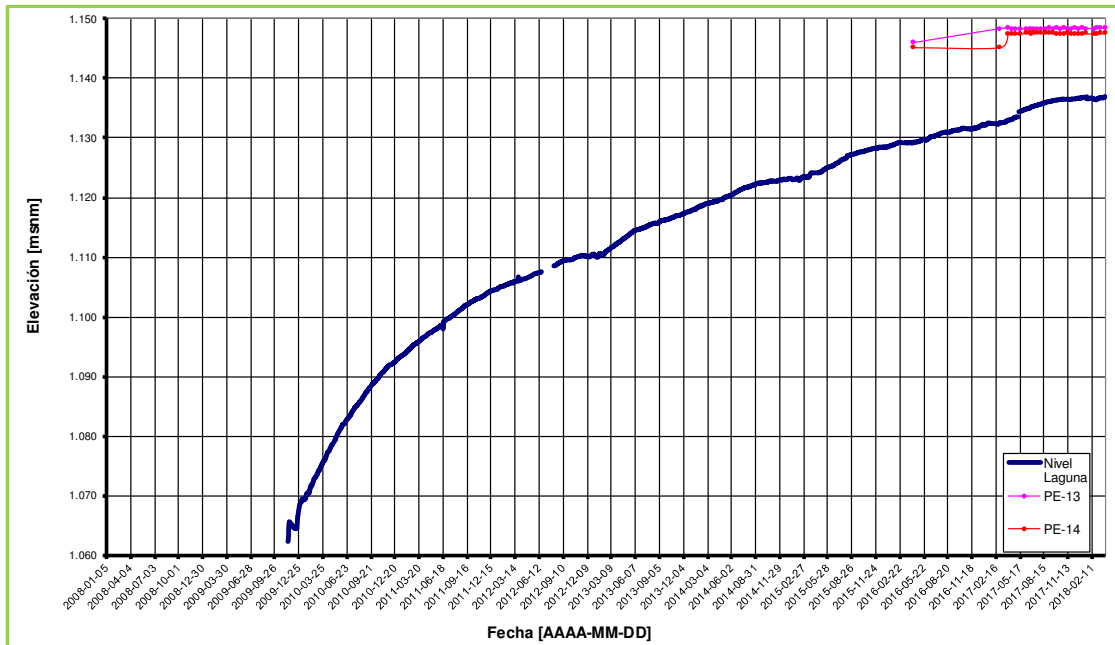
Figura 4-14: Grafico Piezométrico MO(S) – histórico (ref. Control y Monitoreo de terreno, AmecFW).

Al momento de escribir el presente informe, los piezómetros PE-013 y PE-014, se encuentran instalados a una cota superior a la de la El. de la playa de relaves en contacto con el muro impermeabilizado, por lo que no presentan actividad que se pueda relacionar con la operación de la TMF.

Durante el año 2016 se comenzó a reportar un flujo menor de agua en el cajón aguas abajo del muro Oriente, cuya cañería de HDPE, protegida mediante dado de hormigón armado H-30, pasa por debajo de una pila ROM. Respecto a este punto, se deja establecido que al momento de la vista la cañería de descarga estaba seca y uno (1) de los tres (3) piezómetros de cuerda vibrante instalados en la fundación del MO, el PE-009A, presenta una tendencia leve pero consistente al aumento del nivel freático (ver Figura 4-14 y 4-15) desde el Q4 del año 2015.

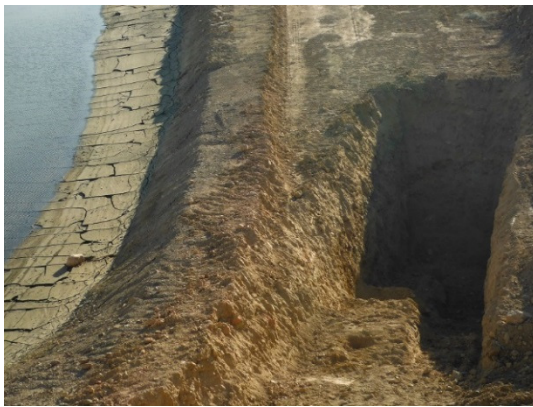
Foto 8-1 BS, Calicata. oriente, Pl. El. 1.141,00 msnm, 2018.05.15

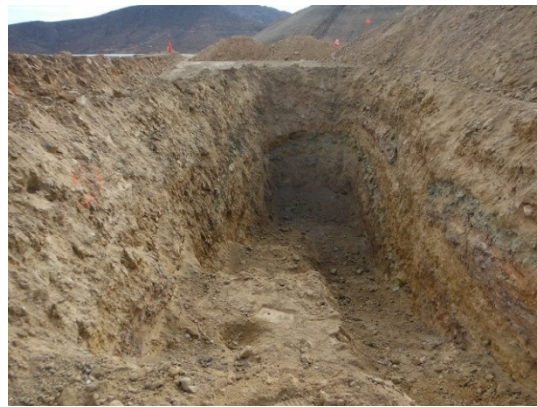
Foto 8-2: BS Calicata. oriente, Pl. El. 1.141,00 msnm, 2018.05.15

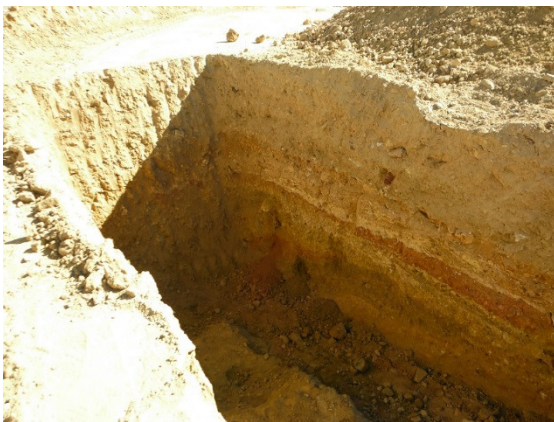
Foto 8-3 BS, Calicata. poniente, Pl. El. 1.141,00 msnm, 2018.05.17

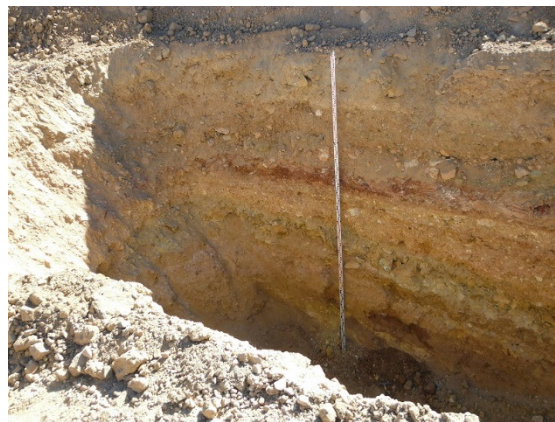
Foto 8-4: BS Calicata. poniente, Pl. El. 1.141,00 msnm, 2018.05.17 (regla de 4,00 m extendida)

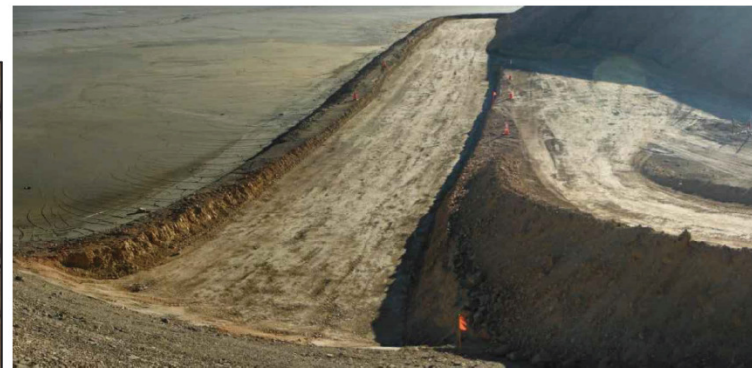
2018.05.15 BS: Sello de fundación reparación PL El. 1141,00 msnm, BS

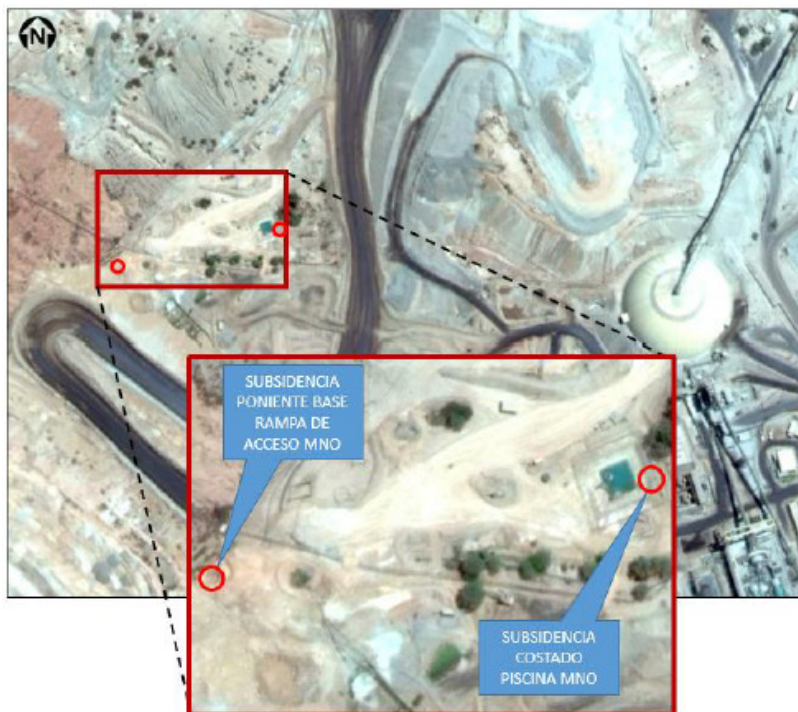
Figura 8-3: Ubicación de las Subsidiencias

Dos socavones, hundimientos o subsidiencias han sido reconocidos en el terreno; el primero se ubica, por el lado del estribo poniente distante 80 m del pie del MNO, inmediatamente aguas abajo del talud del camino minero para acceso a los muros del embalse del MNO (Subs-MNO01 en adelante), y el segundo, por el lado oriente de la piscina MNO (Subs-MNO02), según se puede apreciar en la siguiente fotografía.

Se deja establecido que ambas subsidiencias se presentan fuera de la traza de fundación del MNO, alejadas a más de 80 m del pie de la etapa 6 de crecimiento del muro y se verifican en un material de relleno, diferente de aquel sobre el cual se fundó el muro, colocado con posterioridad a la construcción de la fundación. Este material de relleno corresponde a trabajos asociados al mejoramiento del sector El Churque, con el objetivo de habilitarlo como área de circulación operacional para equipos menores. Considerando lo anterior, ambas subsidiencias no presentan riesgo, ni comprometen estructuralmente el MNO, sin embargo, requieren control, monitoreo y vigilancia periódico, por encontrarse en las inmediaciones de una estructura contenedora de relaves.

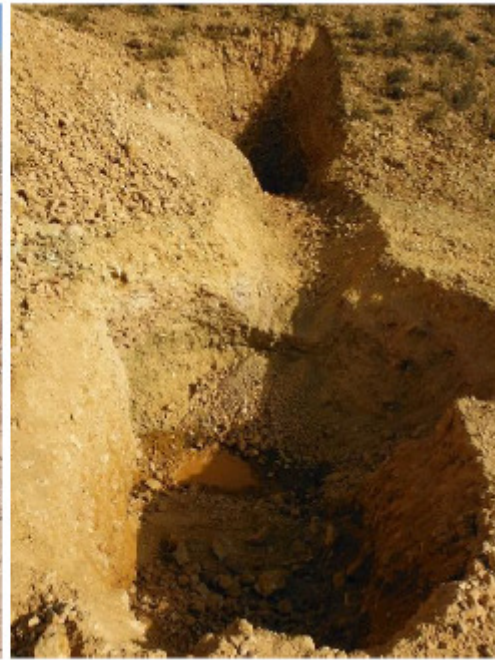
Posteriormente, a fines de marzo de 2017 se inició la profundización de la Subs-MNO01 mediante el uso de una excavadora, faena que fue detenida por afloramiento de agua. No se hizo una caracterización del material excavado. La geometría del hundimiento después de esta excavación se muestra en las siguientes figuras y fotografías.

Foto 8-8: El Churque, Profundización Subs-MNO01

Foto 8-9: El Churque, Profundización Subs-MNO01

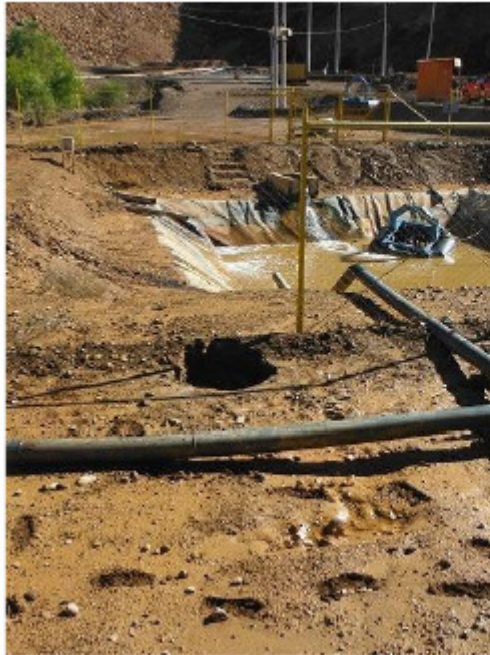
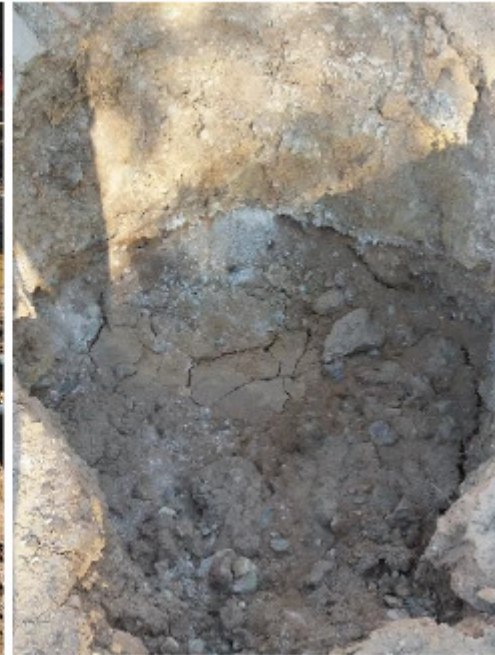
La subsidencia ubicada al costado oriente de la piscina recolectora de drenajes del MNO se localiza específicamente en las coordenadas UTM (PSAD56) 6.651.046,88 mN y 298.564,13 mE, a una elevación de 1.046,02 msnm. Aunque parcialmente derrumbada, sus dimensiones aproximadas son 85 cm de diámetro y 45 cm de profundidad. Está subsidencia fue detectada y reportada por la supervisión de terreno AmecFW posteriormente a las lluvias intensas de la primera quincena de mayo de 2017.

Foto 8-10: El Churque, Subs-MNO02

Foto 8-11: El Churque, Subs-MNO02

En este caso, la causalidad está de manera directa relacionada con los intensos eventos pluviométricos ocurridos en la región, lo que es confirmado por la supervisión de terreno de AmecFW. En efecto, el total de precipitaciones caídas fue de 197 mm concentrados en cuatro días: 10, 11 y 12 de mayo, destacando una precipitación máxima y absolutamente inusual para la región de 103,5 mm el día 11 de mayo. Lo anterior produjo que el sector El Churque en estudio fuera totalmente inundado, provocando diferentes grados y tipos de erosiones en la plataforma de relleno pobremente compactado colocado durante 2013 - 2014 como base para el cierre perimetral existente. Se destaca que la elevación de la subsidencia Subs-MNO01 está 6,7 metros por sobre la elevación de la subsidencia del costado de la piscina MNO, por lo que además, en este último sector, los efectos erosivos y de acumulación (saturación) de agua son mayormente significativos.

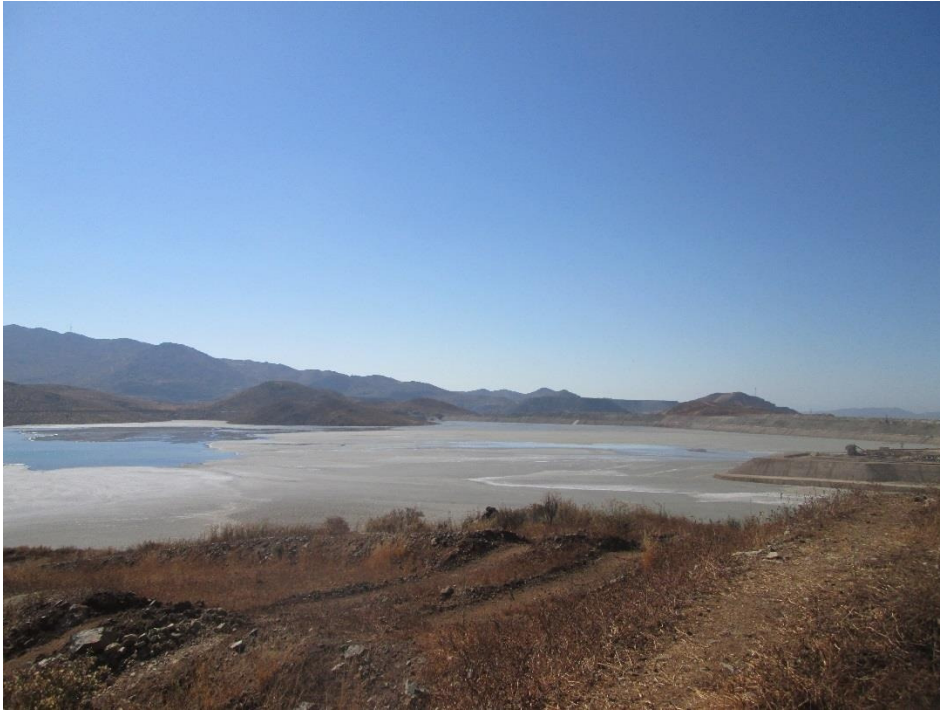
Fotografía 37: Cubeta – Vista hacia Nor Poniente - Desarrollo de Playas

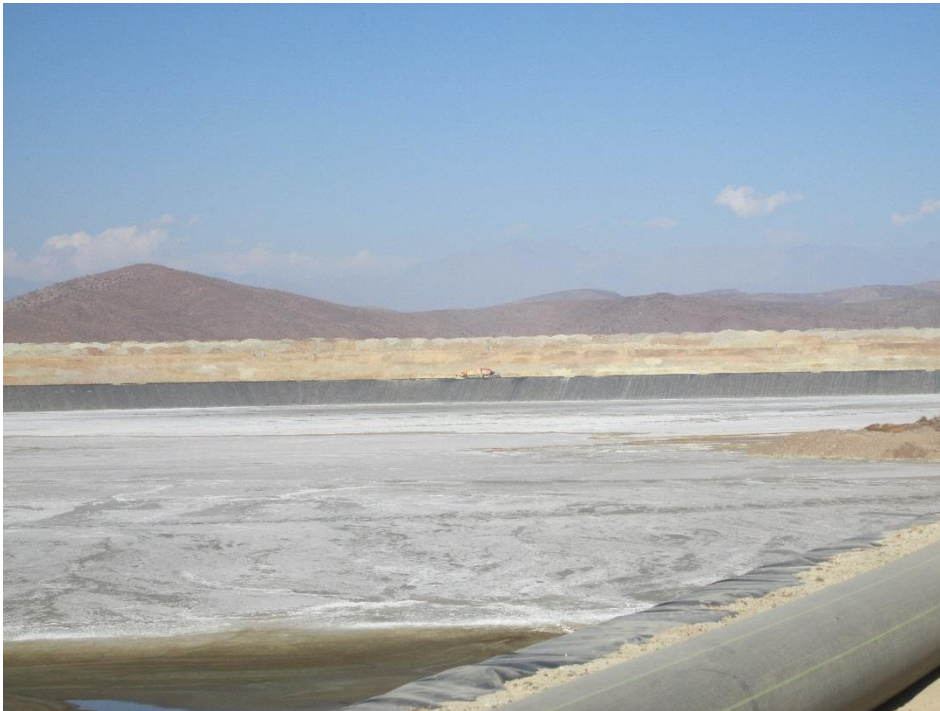
Fotografía 38: Cubeta – Vista hacia Oriente - Desarrollo de Playas

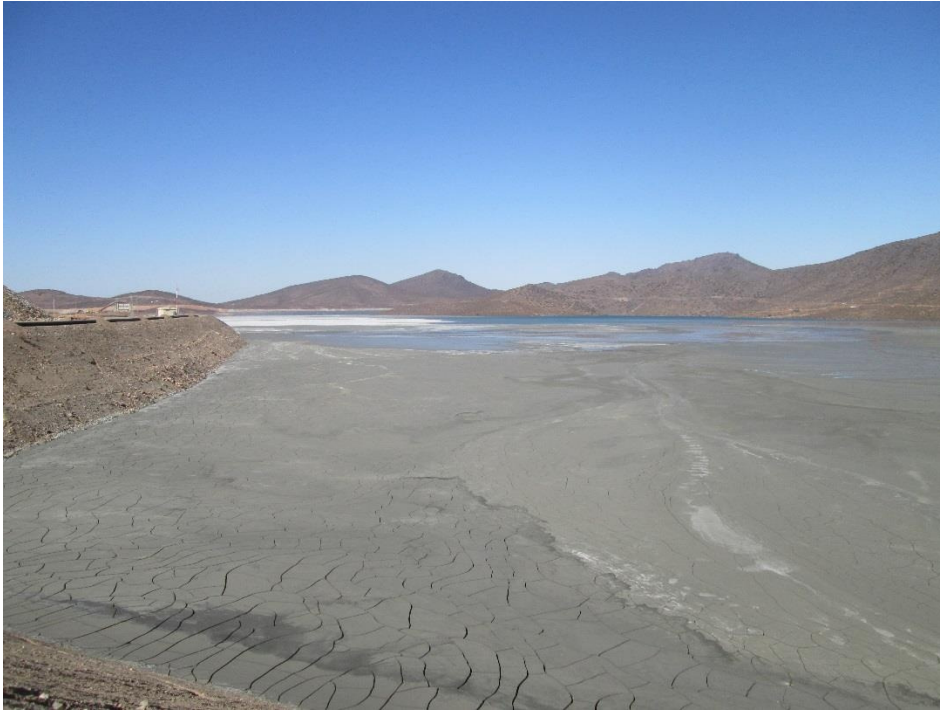
Fotografía 39: Cubeta – Vista hacia Sur Poniente - Desarrollo de Playas

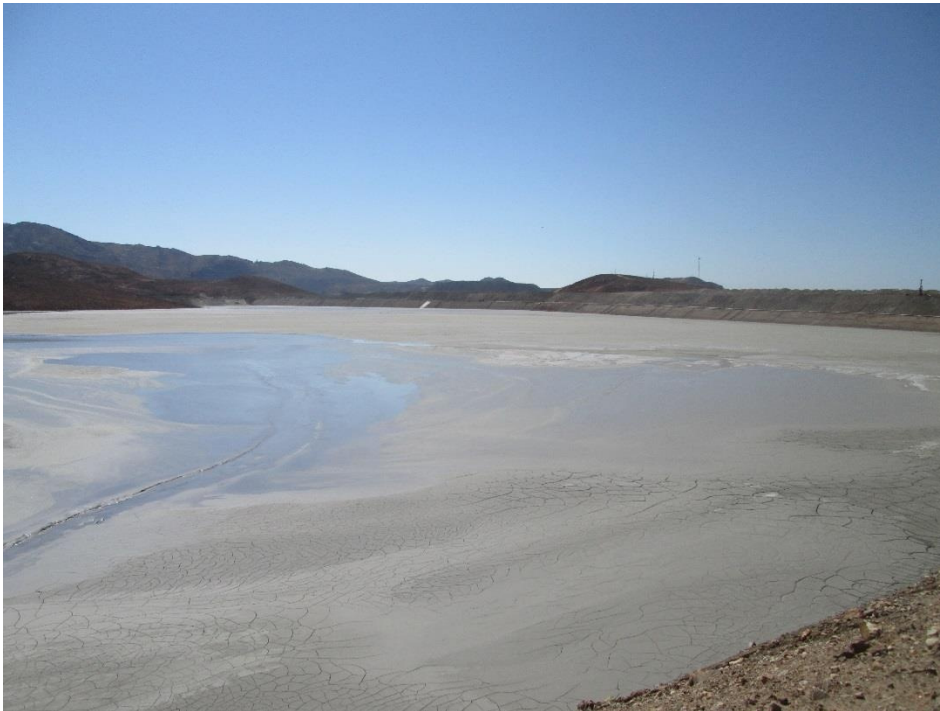
Fotografía 40: Cubeta – Vista hacia Nor Poniente - Desarrollo de Playas

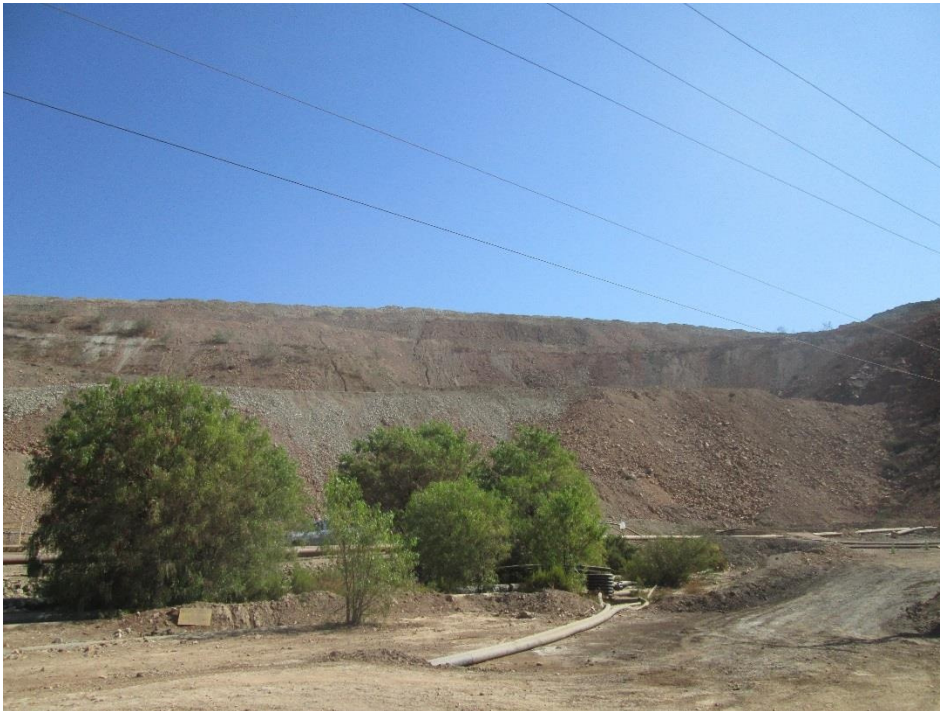
Fotografía 42: MNO – Aguas Abajo
